# Tracionamento de canino maxilar ectópico com mini-implante e técnica aberta: Relato de caso clínico

Categoria: Caso Clínico  
Área: Ortodontia

## Ectopic maxillary canine traction with mini-implant and open technique: Clinical case report

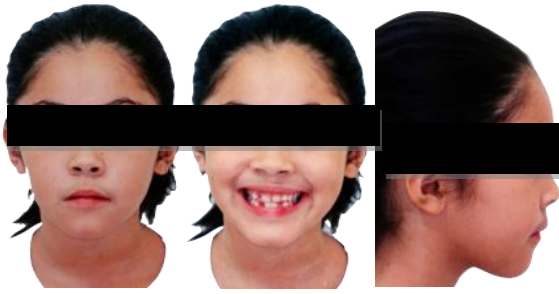
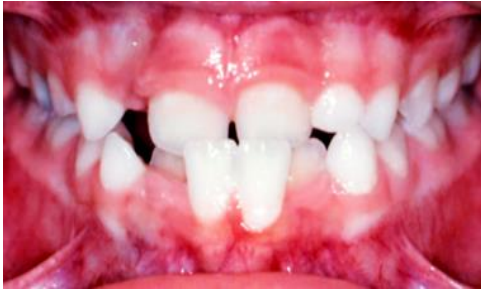
FIGURAS 01 a 04 – Fotos extra e intrabucais iniciais.  
Fonte: Autonomia própria.

A análise extrabucal evidenciou simetria frontal, ângulo nasolabial levemente fechado e perfil convexo (FIGURAS 01 a 06).

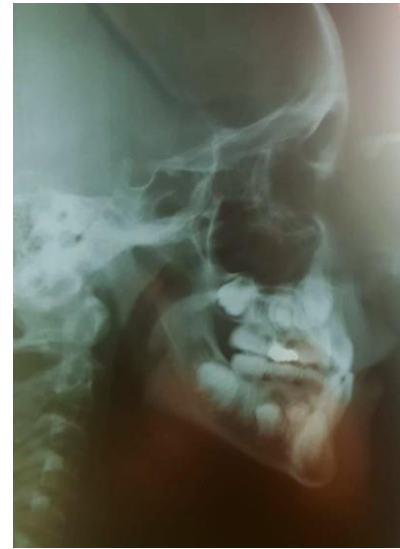
FIGURA 06 - Teleradiografia inicial.

A radiografia panorâmica (FIGURA 07) mostrou a presença dos germes dos terceiros molares superiores, inferiores e dentes retidos em ambas as arcadas. A telerradiografia evidenciou aparente desobstrução das vias aéreas superiores e posição verticalizada dos dentes anteriores superiores (FIGURA 08).

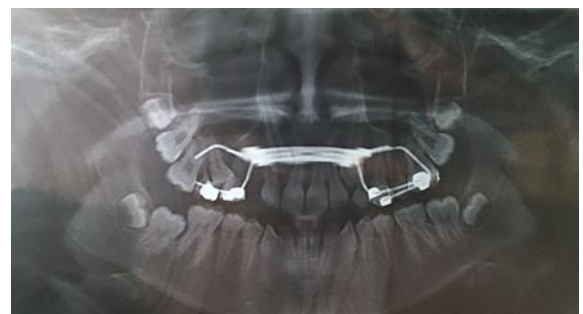
FIGURA 07 - Radiografia panorâmica evidenciando expansor de Haas.

A conduta terapêutica adotada na primeira fase do tratamento foi a instalação de um expansor de Haas (ortodontia interceptativa – FIGURA 09) instalação 1 volta completa, a partir da segunda ativação  $\frac{1}{4}$  de volta pela manhã e  $\frac{1}{4}$  de volta a noite até romper a sutura.

Após a conclusão da expansão rápida da maxila (abertura de sutura - rafe palatina-VIPS) o aparelho foi travado por 06 meses, período necessário para neoformação óssea na sutura palatina e diminuição da tensão dos tecidos moles, e removido. A partir deste momento, foi feito acompanhamento semestral da paciente.

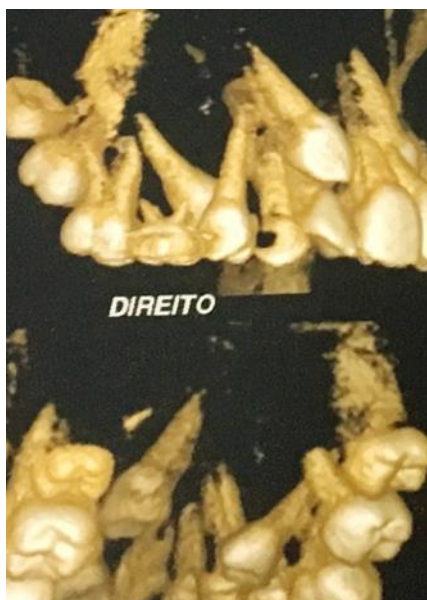
FIGURA 08 – Tomografia, evidenciando o dente 13 parcialmente irrompido mais próximo da cortical vestibular, coroa com íntima relação com os dentes 11 e 12. – 14/03/2016. Fonte: Autonomia própria.

Trinta meses depois da remoção do expansor de Haas, foi solicitada uma tomografia (corte do segmento dente 13 – FIGURA 10) e uma radiografia periapical do mesmo segmento (FIGURA 11 e 12).

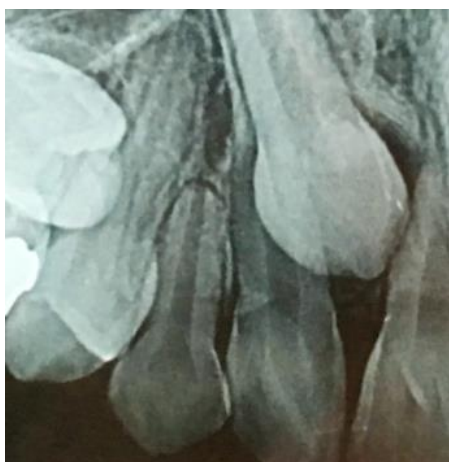
FIGURA 09 - Radiografia periapical - 14/03/2016  
Fonte: Autoria própria.

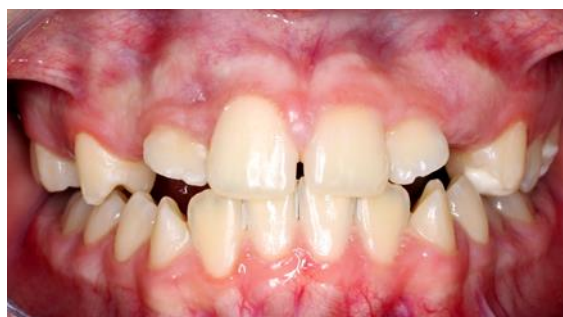
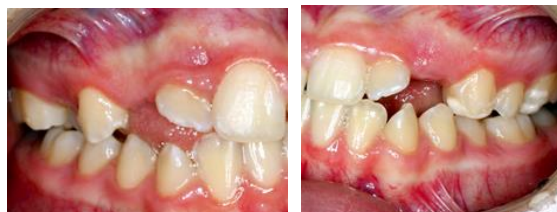
FIGURAS 10 a 15 - Fotos intermediárias - 28/08/2017.  
Fonte: Autoria própria

Em Agosto de 2017, dois anos após a menarca, foi solicitada uma nova documentação ortodôntica (FIGURA 13 a 18) foram instalados aparelhos fixos em ambas as arcadas e os pais foram informados do risco de reabsorção dos dentes 11 e 12 por meio de um TCLE.

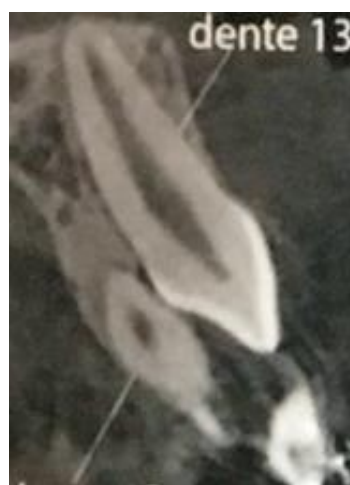
A TC sugeria íntimo contato da face distal da raiz do dente 13 (terço médio) com a face vestibular da raiz do dente 12 (terço médio) (FIGURA 19). O terço apical da raiz do dente 13 apresentava íntima relação com a parede anterior do seio maxilar direito e com o assoalho da cavidade nasal.

FIGURA 16 - Corte tomográfico maxilar da região dos elementos dentários 12 e 13 – Fonte: Autoria própria.

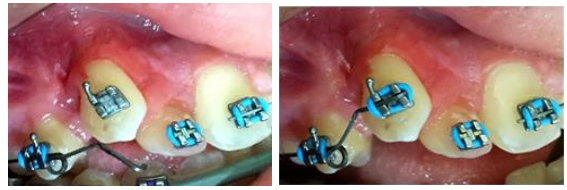
Foi removido o mini implante e instalado um arco segmentado .19"x.25" de

TMA apoiado nos dentes 14,15 e 16 com o objetivo de colocar o dente 13 em oclusão.

FIGURA 19- Arco segmentado para verticalização do canino.  
Fonte: Autoria própria.

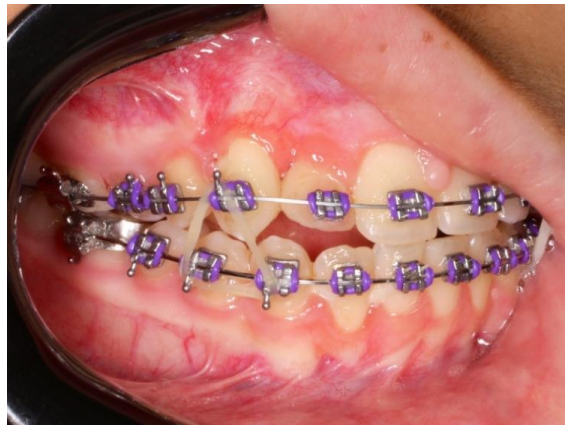
Até o presente momento paciente encontra-se na fase de alinhamento e nivelamento superior e inferior .016"x.022" NiTi- (Figura 24). Foi solicitado uma panorâmica (Figura 25) onde mostrou a verticalização do molar sem reabsorções dos dentes 12 e 11.

FIGURA 20- Alinhamento e nivelamento.  
Fonte: Autoria própria.
