Centro Universitário do Planalto Central Aparecido dos Santos - UNICEPLAC
Curso de Engenharia Civil
Trabalho de Conclusão de Curso

**Estudo de caso das longarinas de aço do viaduto do BRT da DF 065
do Catetinho.**

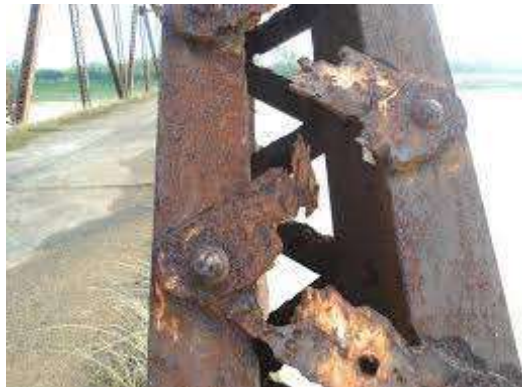
Figura 2 - Corrosão em Estrutura Metálica

Assim como os outros sistemas construtivos, as estruturas metálicas também sofrem com patologias, que nesse tipo de estrutura, podem ser manifestadas de diversas formas. Uma patologia muito comum, em estrutura metálica é a corrosão, que é processo na qual um determinado material (geralmente um metal), sofre uma reação de oxirredução com o meio em que se encontra, resultando na degradação completa, parcial ou estrutural. A Figura 2 mostra um exemplo de uma peça metálica, em que a corrosão já se mostra em estado bem avançado, o que neste caso pode prejudicar a funcionalidade da estrutura e conseqüentemente afetando a segurança.

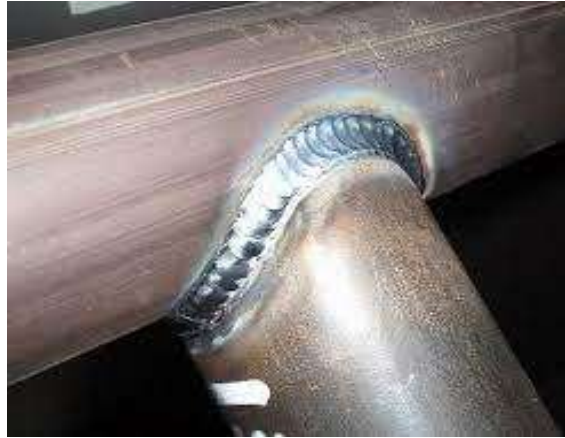
Figura 4 - Estrutura soldada com solda industrial.

Visto isso, fica evidente que a maioria das patologias em ligações com soldas geralmente estão relacionadas a falhas durante o processo de execução e podem ser evitadas a partir do cuidado e controle durante o procedimento de soldagem, PEIXOTO (2012).

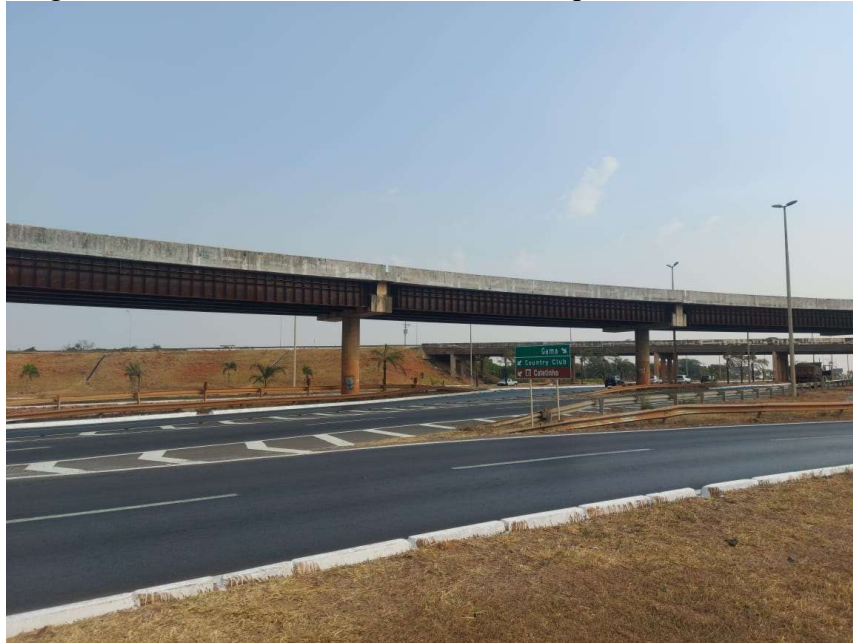
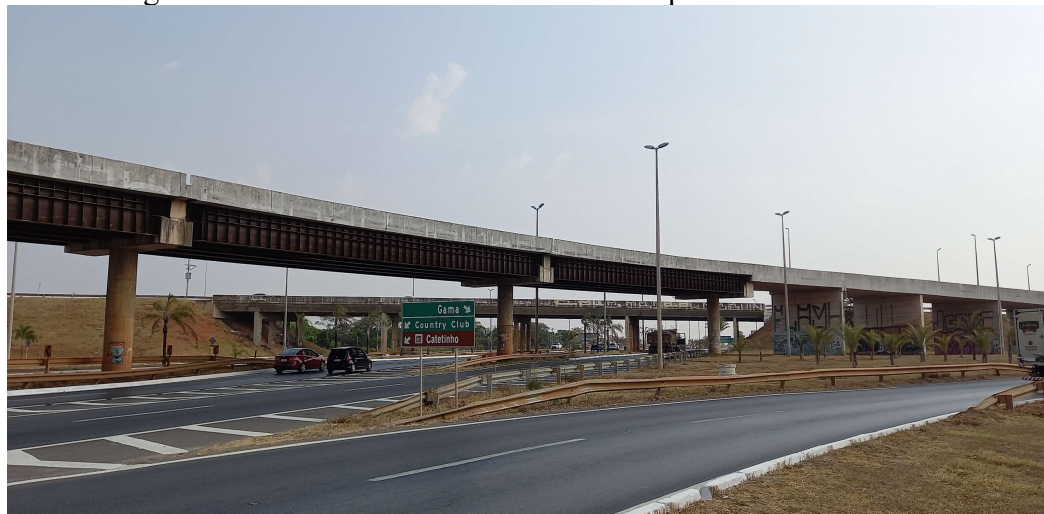
Figura 5 - Viaduto do BRT Sul da DF-065 próximo ao catetinho

O projeto foi executado em um sistema construtivo misto, objetivando aproveitar as vantagens e características de cada material, com os pilares de sustentação do tabuleiro em concreto armado, longarinas de sustentação em aço e pavimentação também em concreto armado, conforme Figuras 5 e 6.

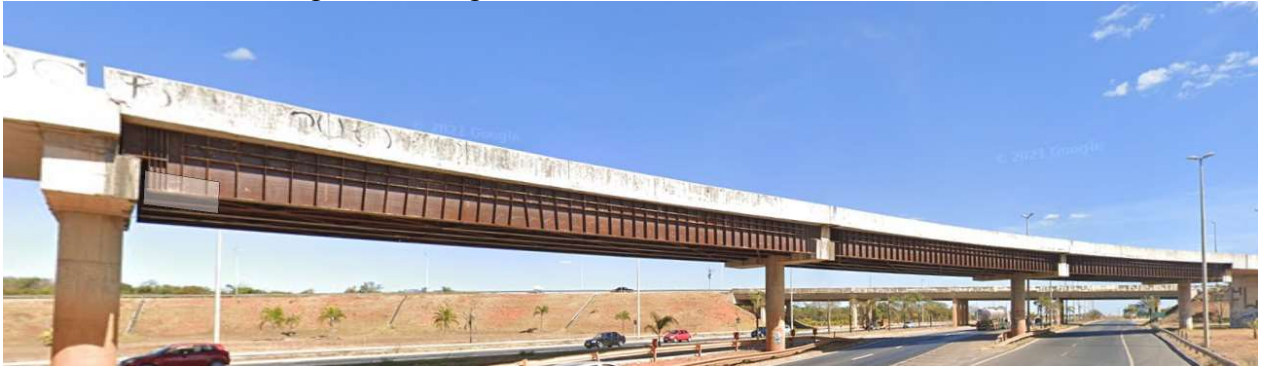
Figura 7 - Longarinas do viaduto do BRT do catetinho

Como apresentado na Figura 7, as longarinas do viaduto apresentam 3 vãos livres de aço de aproximadamente 15 metros e o vão mais afetado com a oxidação é o vão central (longarinas que ficam no meio do viaduto).

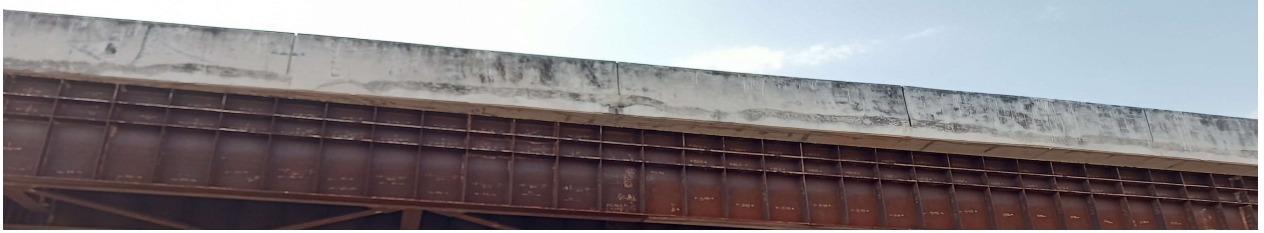
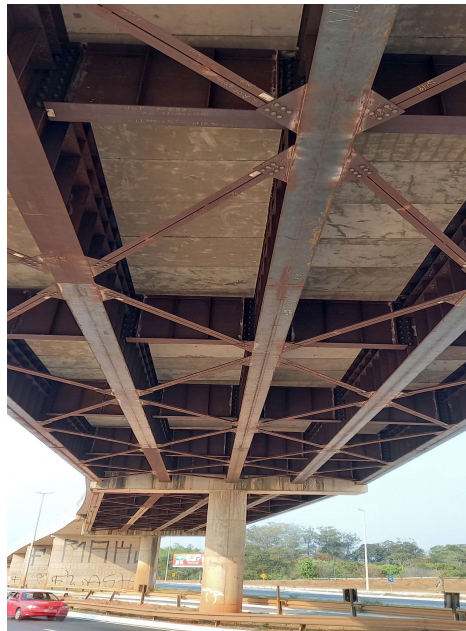
Figura 8 - Longarinas oxidadas do viaduto do BRT Sul da DF-065

A Figura 8 e 9 mostra o vão central do viaduto com problemas patológicos, no qual as longarinas junto com as barras de travamento apresenta oxidação e em alguns pontos, início de corrosão.

Com base no referencial teórico e o local no qual o viaduto está localizado, onde observa-se um grande fluxo de circulação de veículos e comparando-os com a análise visual, essa oxidação no viaduto ocorre devido o material exposto ao clima, à umidade e ao gás carbonífico emitido pelos veículos que ali circulam, a estrutura em si não apresenta uma proteção alcalina para combater a oxidação, e a falta de manutenção faz com que o material como um todo, perca elétrons deixando com uma cor avermelhada que chamamos de oxidação.

Para evitar o processo de oxidação e eventualmente a corrosão nas peças metálicas, devem ser feitas manutenções preventivas, analisando assim, toda a peça metálica e fazendo teste de corrosão na estrutura, tanto de forma mecânica, como de forma eletroquímica, no qual apresenta um diagnóstico preciso das peças, para que o usuário possa desfrutar da vida útil máxima do material.

Para corrigir esse problema de oxidação nas peças metálicas do viaduto, deve-se primeiro obter o diagnóstico do teste de corrosão, para depois tomar as decisões de qual é o melhor método a ser utilizado para manutenção corretiva. Com base na literatura e comparando com a análise visual um dos métodos que pode ser adotado para essa manutenção é a forma mecânica, no qual primeiro deve preparar a estrutura, tirando todas as impurezas necessárias para sua manutenção. Para esse processo é recomendado utilizar produtos químicos ou de forma manual, utilizar escovas de aço apropriadas para esse serviço, conforme mostra as Figuras 12 e 13.

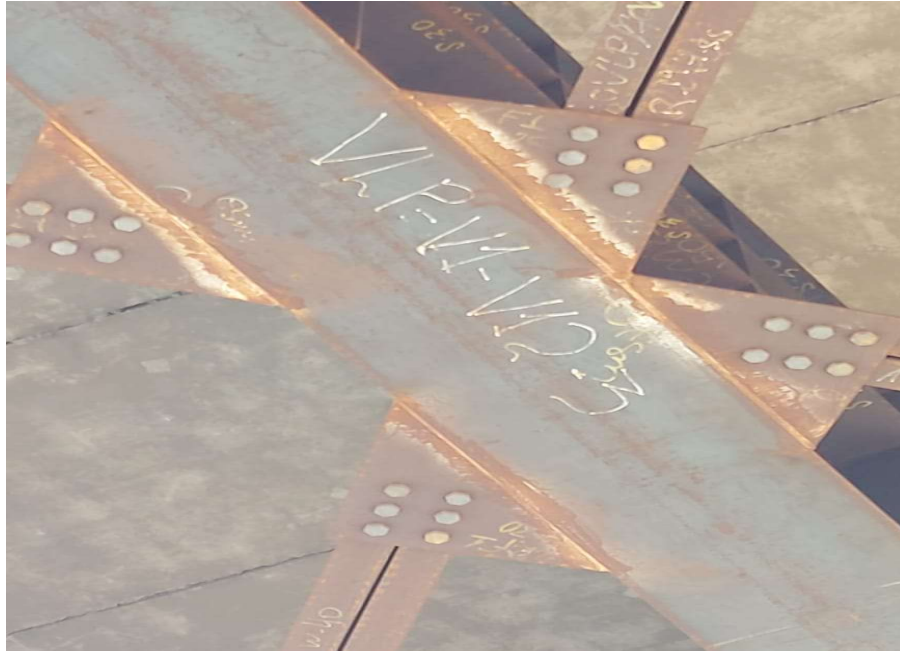
Figura 10 - Oxidação nos pinos da longarina do viaduto do BRT Sul da DF-065

As ligações das peças metálicas, apresentam oxidação avançada na parte da solda eletrolítica conforme a Figura 10. Em análise visual, as peças ainda não apresentam problemas estruturais, mas se a oxidação continuar avançando em toda a estrutura e com a falta de manutenção, este processo de problemas estruturais pode avançar rapidamente.

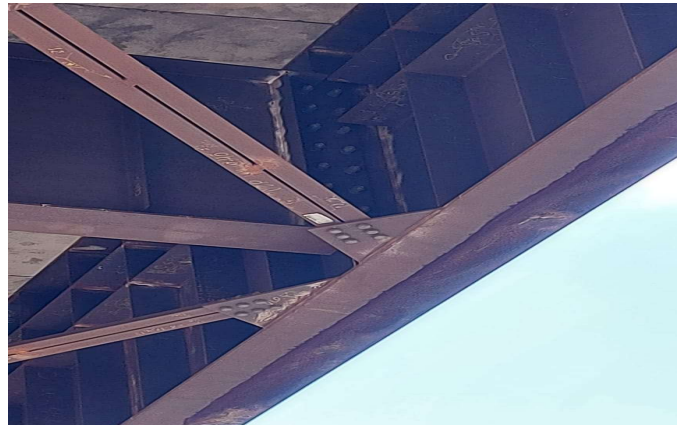
Figura 11 - Corrosão no viaduto do BRT do Catetinho

As partes mais externas das longarinas, onde se tem maior contato com o sol e chuva, contém partes que a oxidação avançou em um grau que evoluiu para corrosão, começando a perder seção de aço na longarina, a Figura 11 mostra a parte externa da longarina já em processo de corrosão.

Para a estrutura analisada e levando em conta o custo benefício devido a macroestrutura, seria importante a aplicação de revestimento não-metálicos orgânicos (tintas ou polímeros), devido à facilidade de aplicação e a boa proteção contra a corrosão, podendo contribuir também para a estética do viaduto. Para utilização desse método de proteção, primeiro deve ser aplicado o primer (Figura 14) que é o ideal para contato direto com a peça estrutural, trazendo uma proteção para o material contra resistência ao atrito e intemperes como sol, chuva e agentes corrosivos, e por fim, devem ser aplicadas as tintas de acabamento, que serão os responsáveis por toda a proteção externa, que podem ser provocadas por meio de agentes corrosivos.
