Curso de Engenharia Civil

Trabalho de Conclusão de Curso

Principais Manifestações patológicas presentes em unidades habitacionais do Programa Minha Casa Minha Vida

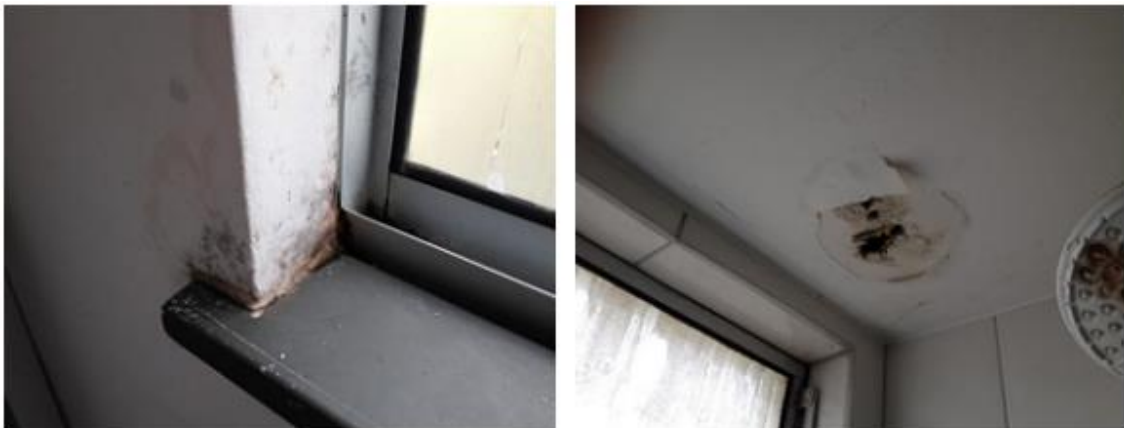
Figura 01: Problemas nas Unidades Habitacionais do PMCMV

Devido à aparição de umidade, observa-se manifestações patológicas por conta de infiltrações (Figura 01 e 02), por conta de ser muito recorrente em unidades habitacionais fica muito difícil em estruturar todas as causas possíveis. De modo geral, essas manifestações são decorrentes por falhas de instalações, problemas de construção ou falta de manutenção. Para isso recomenda-se, de modo geral, remover a pintura, fazer uma raspagem do local e depois aplicação de um impermeabilizante e após isso uma manutenção preventiva ao longo dos anos.

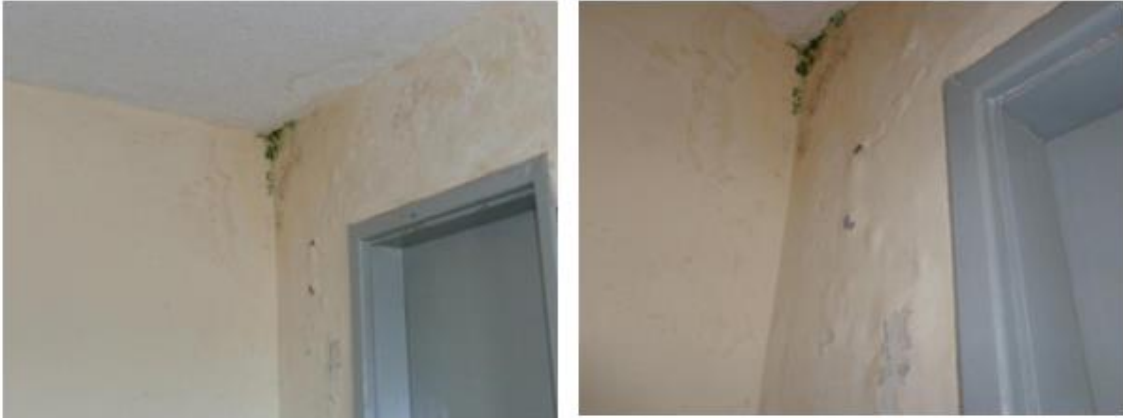
Figura 02: Problemas nas Unidades Habitacionais do PMCMV.

Como observa-se estas manchas são causadas pela presença de umidade provocando a saponificação. Para este fenômeno deve-se retirar as partes comprometidas, removendo-se totalmente a pintura anterior. Para corrigir este tipo de

problema recomenda-se que seja respeitado o tempo de cura do reboco em caso de um reboco novo, lixar a superfície eliminando as partes soltas que não estão aderidas, após isso aplicar uma pintura de preparação de parede, após isso aplicar uma pintura de acabamento. (Figura 02)

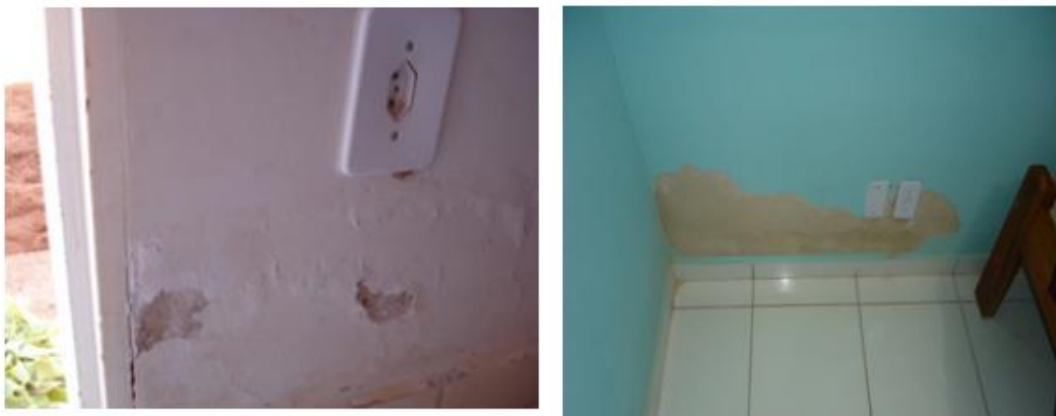
Figura 03: Problemas nas Unidades Habitacionais do PMCMV

Em uma unidade atendido pelo PMCMV, observa-se a desagregação isso acontece quando a tinta utilizada sobre a superfície isto ocorre quando há uma nova camada de reboco e este reboco não foi totalmente curado. Neste caso a literatura recomenda corrigir o desagregamento removendo todas as partes que foram soltas, para assim aplicar uma tintura de fundo e logo após isso realizar uma nova pintura. (figura 03)

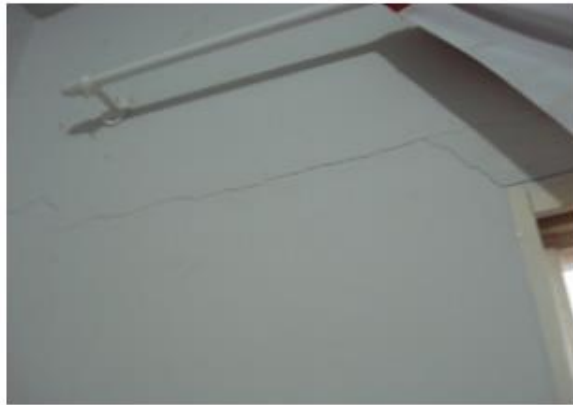
Figura 04: Problemas nas Unidades Habitacionais do PMCMV

Neste outro domicílio, observa-se uma fissura em uma abertura da alvenaria para janela, essas fissuras normalmente podem ocorrer apenas superficialmente, essas fissuras são bastantes comuns nos cantos de portas e janelas com ângulos de 45 graus, ou também em seus centros com ângulos de 90 graus, esse tipo de manifestação se não for tratado pode atingir a argamassa da alvenaria ou até mesmo a própria alvenaria. Isso tem como ser prevenido de uma forma muito simples, utilizando vergas, contraverga e cintos de armação para segurar as tensões atuantes. (Figura 04)
