Centro Universitário do Planalto Central Aparecido dos Santos - UNICEPLAC
Curso de Arquitetura e Urbanismo
Trabalho de Conclusão de Curso

Rua do Rosário: um complexo patrimonial inassistido.

Brasília-DF
2024

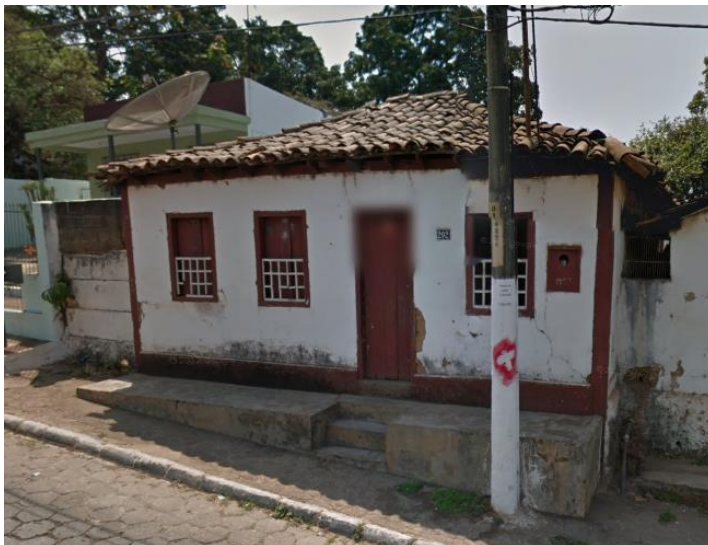
Figura 6 - Casa nº 292, em 2011.

A Rua do Rosário em Luziânia conta com diversos exemplares da arquitetura colonial goiana. Ao todo, segundo listagem feita pelo IPHAN em 2010, conta com 15 casarões históricos. Alguns desses casarões sofreram intervenções ao longo dos anos e até recentemente. Um exemplo é o casarão nº 292. A figura 6, retirada do site Google Street View, capturada em 2011, mostra que a casa demandava manutenção. Já a figura 7, também retirada do site Google Street View, capturada em 2019, mostra que a edificação recebeu devida manutenção que preservasse suas características. Contudo, atualmente, como mostra a figura 8, capturada em 2024, mostra que a casa foi alvo de outra intervenção que, desta vez, não preservou quase nenhuma de suas características anteriores.

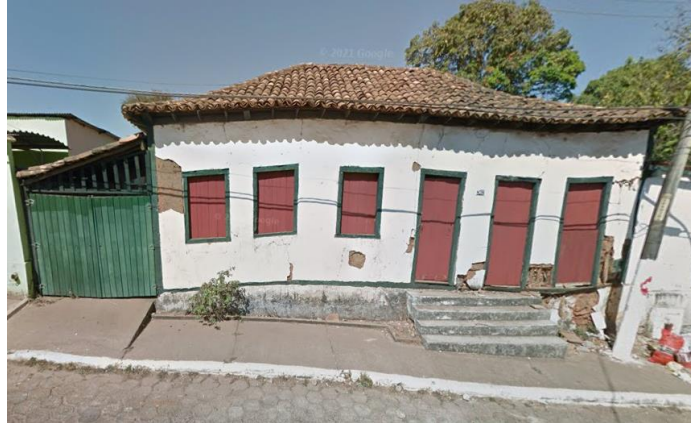
Figura 9 - Casa nº 362 em 2011.

inapropriadas, outras perdem sua identidade por não receber qualquer manutenção, como é o caso da casa nº 362. A casa já pertenceu ao famoso artista goiano DJ de Oliveira e é um dos casarões listados pelo IPHAN. Entretanto, devido à falta de manutenção ao longo dos anos a casa se encontra em alto estado de degradação. As imagens retiradas do Google Street View permitem acompanhar esse processo.

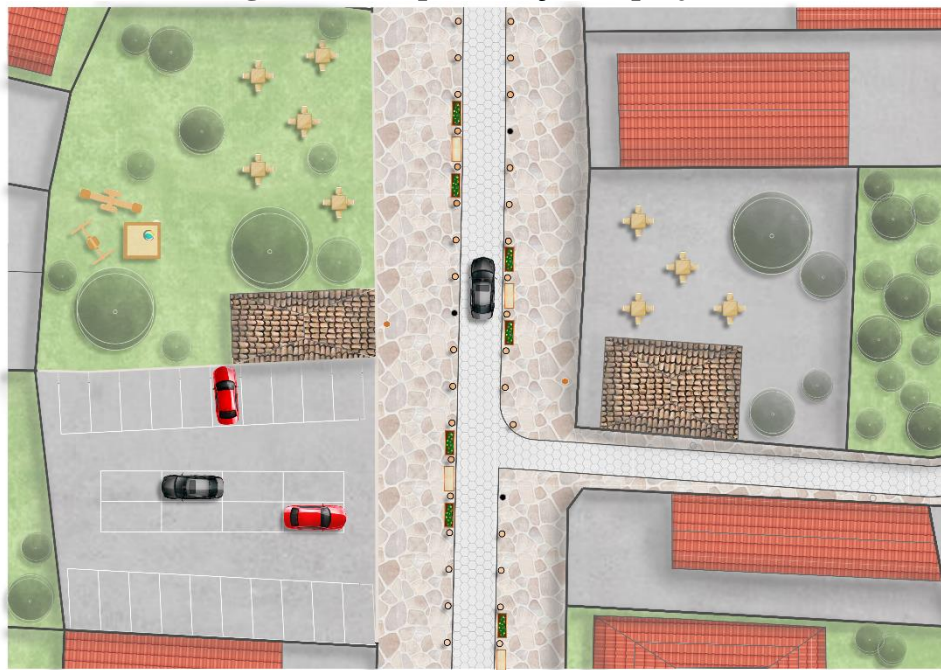
Figura 15 – Representação do projeto executado.

A composição da paisagem deve trazer unidade a rua, unindo os casarões através da

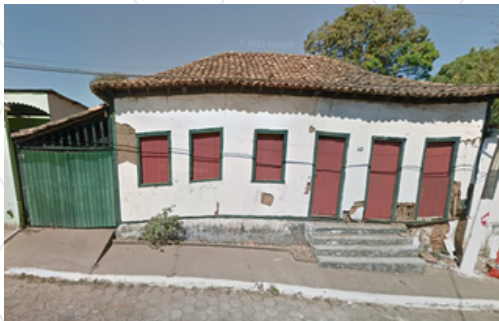
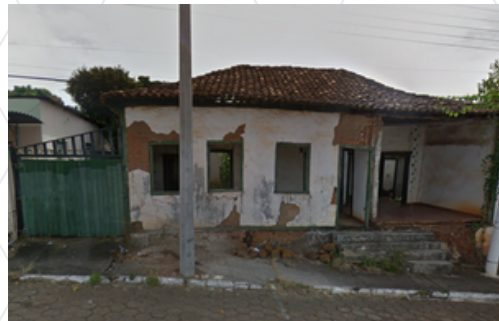
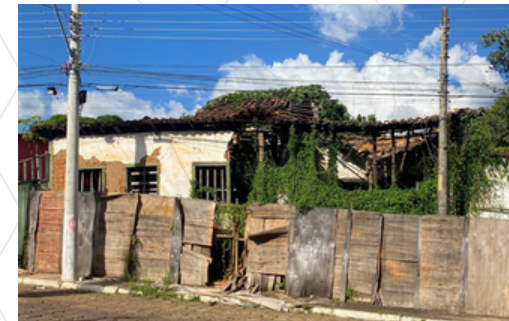
Figura 3 - Casa nº 362, em 2011.

A Rua do Rosário em Luziânia conta com diversos exemplares da arquitetura colonial goiana. Ao todo, segundo listagem feita pelo IPHAN em 2010, conta com 15 casarões históricos. Alguns desses casarões estão perdendo sua identidade por não receber qualquer manutenção, como é o caso da casa nº 362. A casa já pertenceu ao famoso artista goiano DJ de Oliveira e é um dos casarões listados pelo IPHAN. Entretanto, devido à falta de manutenção ao longo dos anos a casa se encontra em alto estado de degradação. As imagens retiradas do Google Street View permitem acompanhar esse processo.

Em entrevistas cedidas a TV Anhanguera e publicadas no portal de notícias da emissora Globo, os moradores da rua do Rosário declaram seu descontentamento com a situação de abandono em que a rua se encontra. A proprietária e moradora de um dos casarões históricos Lúcia Inês Braz fala sobre a dificuldade de manter as edificações e conta que “as despesas são grandes, a estrutura não é suficiente, nós temos muitos gastos”. Por conta disso, algumas edificações históricas têm se deteriorado cada vez mais ao longo dos anos, como é o caso da edificação nº 362.

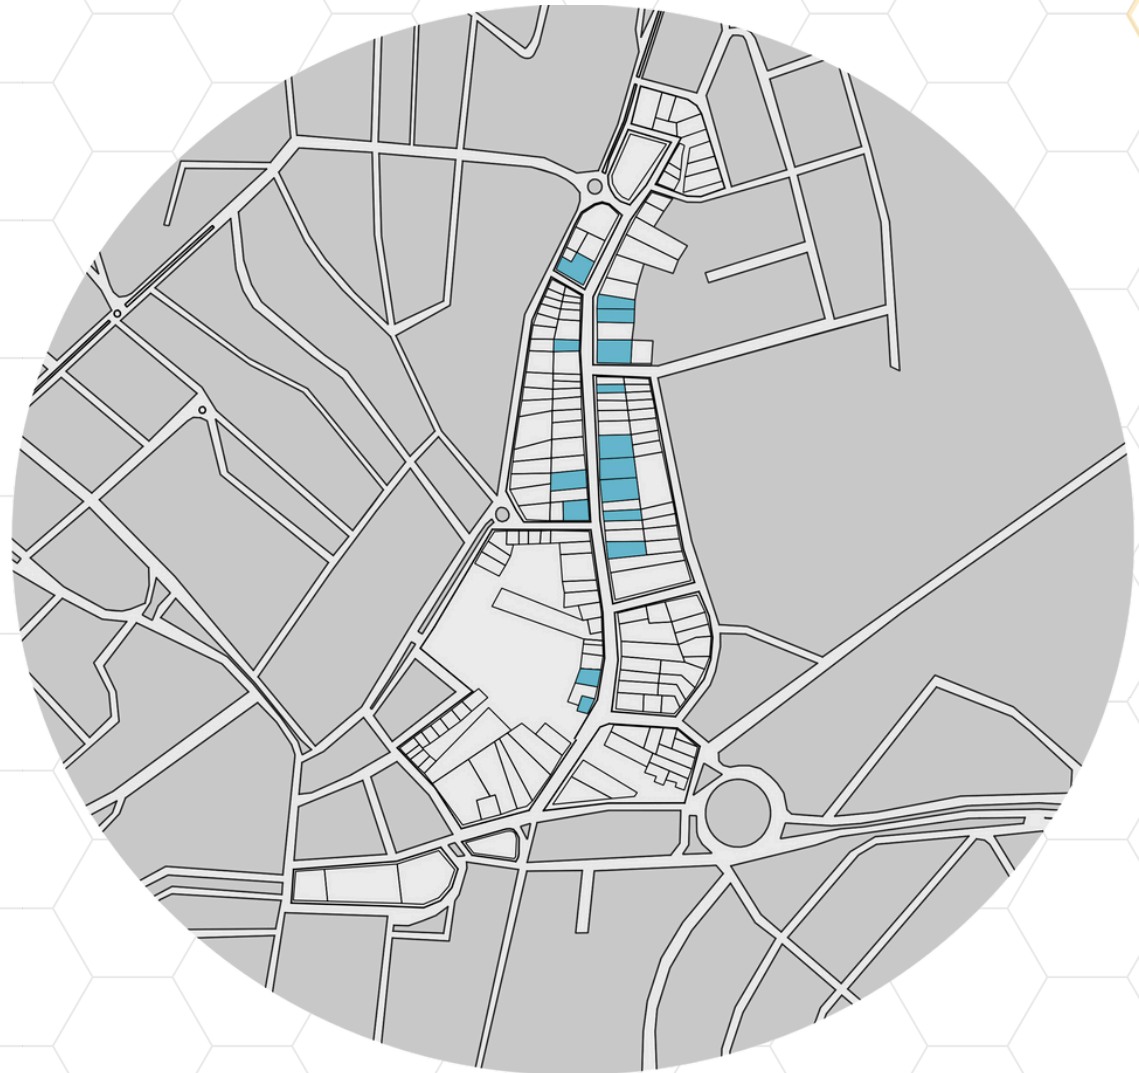
Figura 16 - Mapa Patrimônios Tombados.

São as edificações de número: 109, 135, 258, 292, 303, 320, 329, 336, 362, 424, 444, 451, 480, 492, 517.

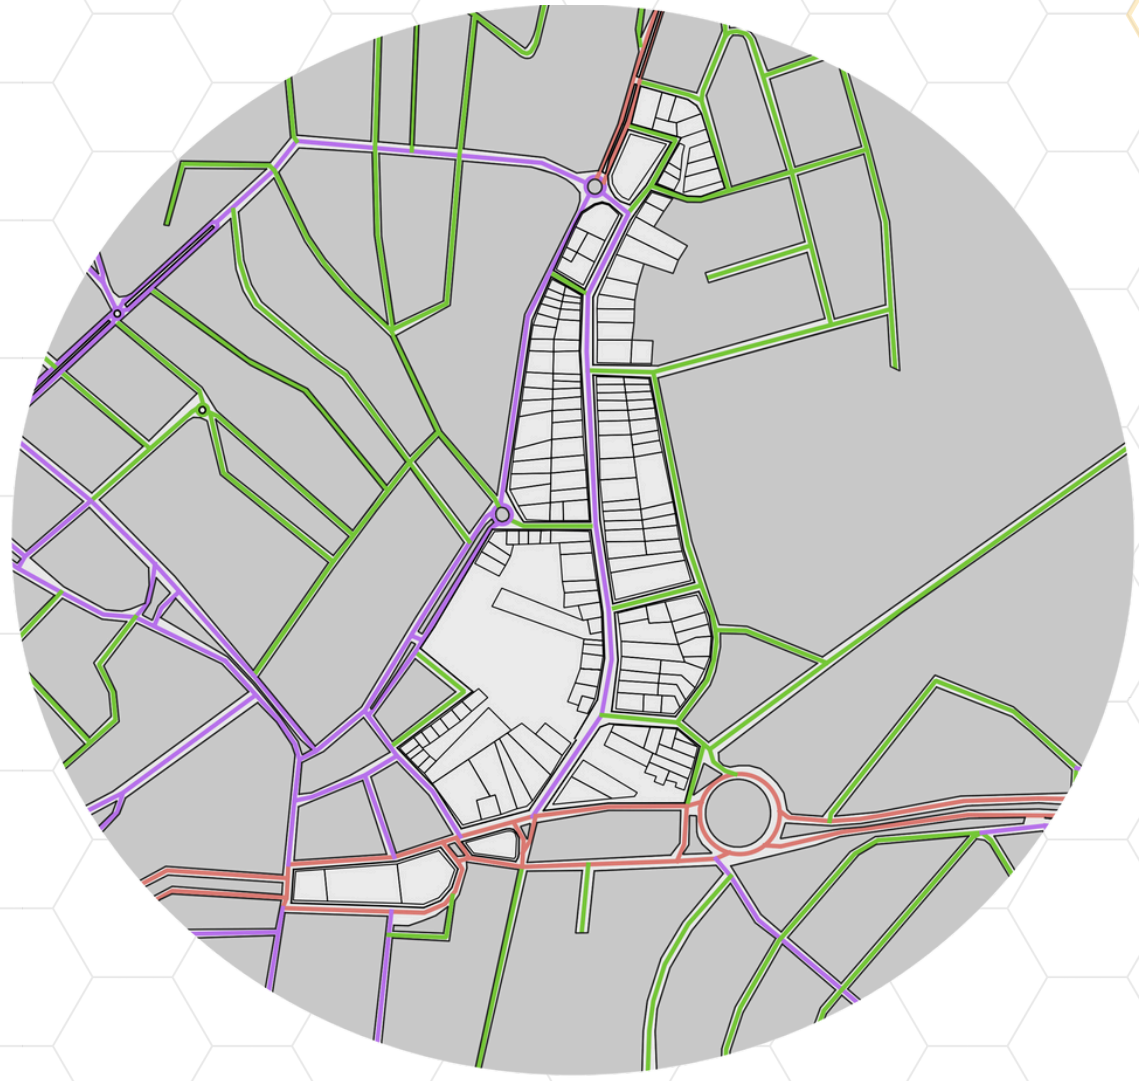
Figura 18 - Mapa Hierarquia Viária.

Pode-se notar que a Rua do Rosário se trata de uma via coletora, que conecta duas vias arteriais: A avenida Jovêntino Rodrigues e a avenida Sara Kubitscheck. Por conta disso, a rua recebe um fluxo considerável de carros, motos e até caminhões de pequeno porte, apesar de ser proibido. Vale relembrar ainda, que a pavimentação da rua é constituída por blocos sextravados de concreto enquanto as outras são de revestimento asfáltico.

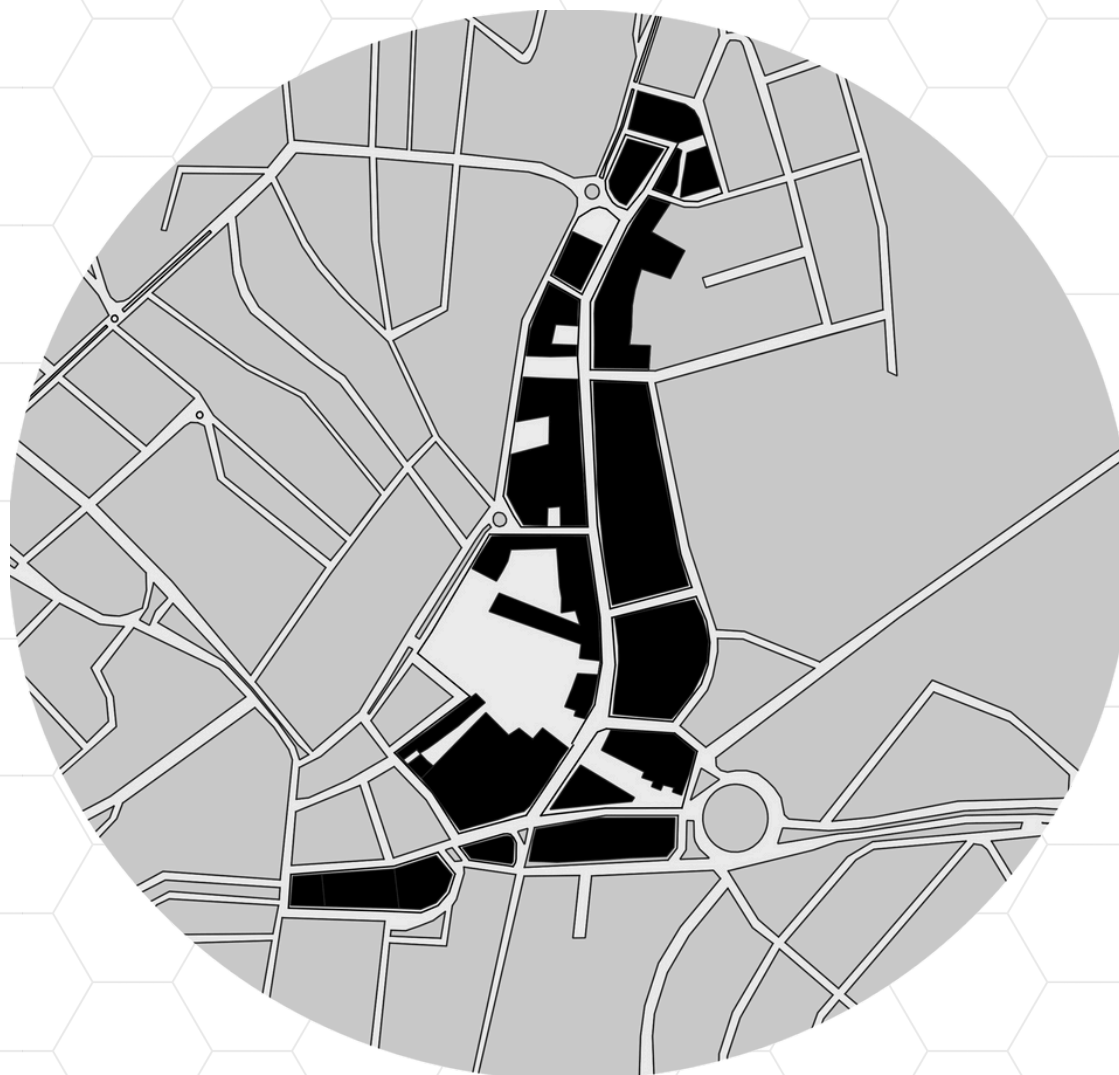
Figura 20 - Mapa Cheios e Vazios.

Na área de estudo foram demarcados como cheios todos os lotes ocupados, levando em consideração seus limites. Já os vazios são constituídos por lotes vagos e áreas de preservação (margens do Córrego Maravilha).

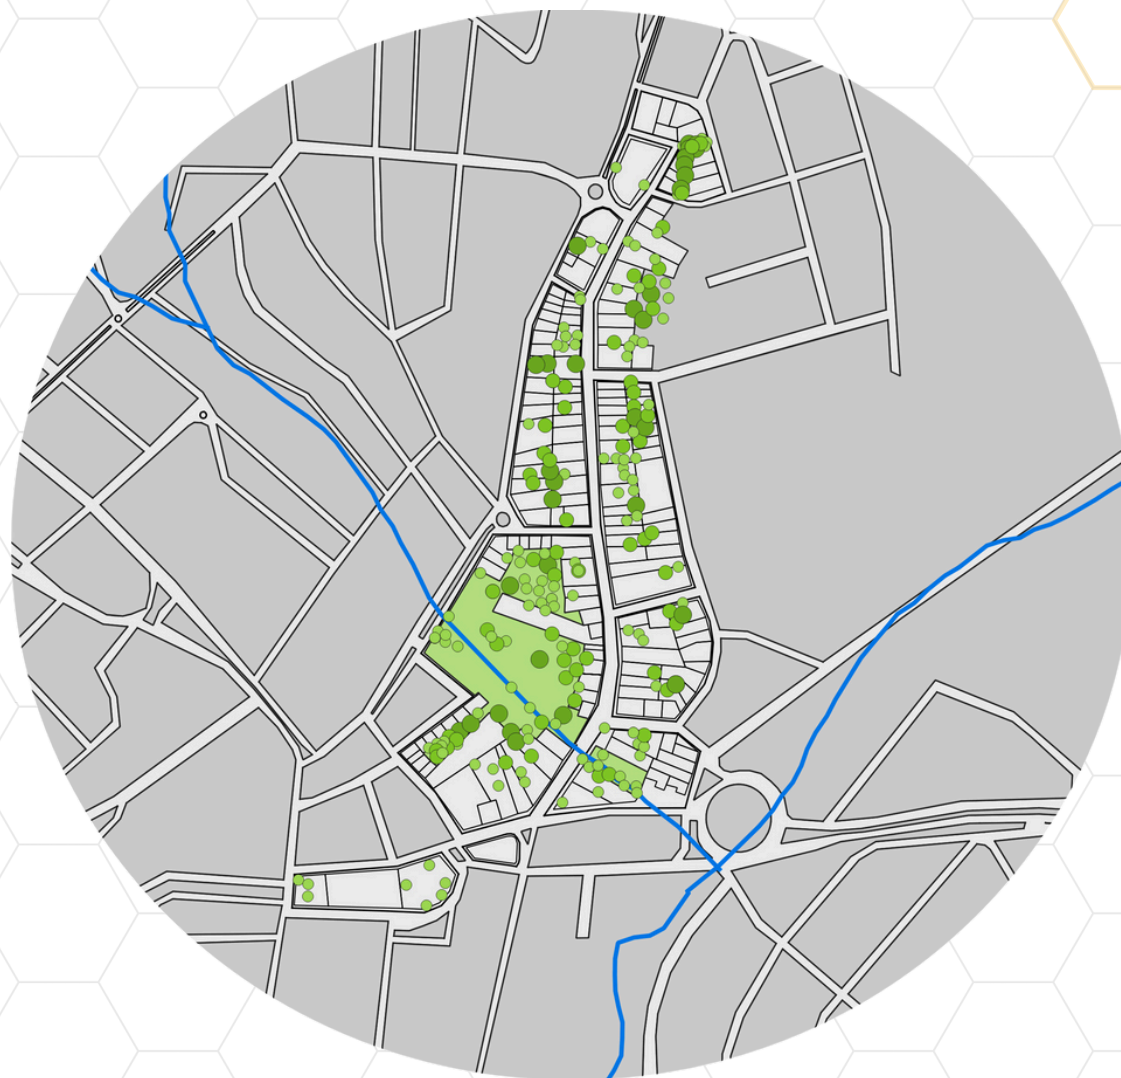
Figura 21 - Mapa Cobertura Vegetal.

Na área de estudo, as árvores em sua maioria se encontram dentro dos lotes, nos quintais das casas. É possível notar ainda que um corpo d'água corta a Rua do Rosário. Este se trata do Córrego Maravilha, que conta com diversas árvores ao longo de sua extensão para proteger suas margens.

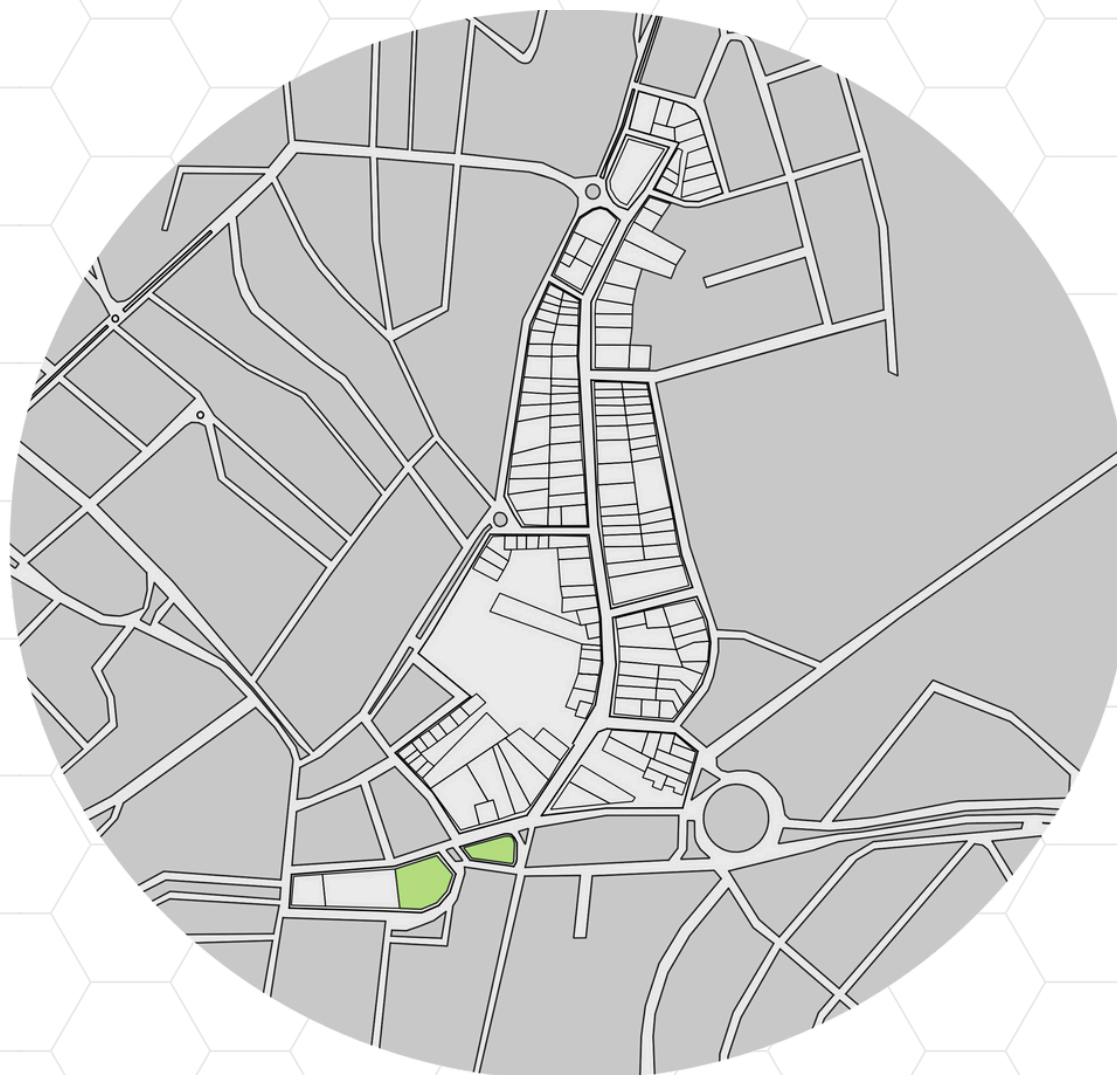
Figura 22 - Mapa Espaços Livres e Públicos.

Os espaços livres e públicos dentro da área de estudo são apenas duas praças: a Praça do Divino Espírito Santo e a Praça da Paróquia Santa Luzia.

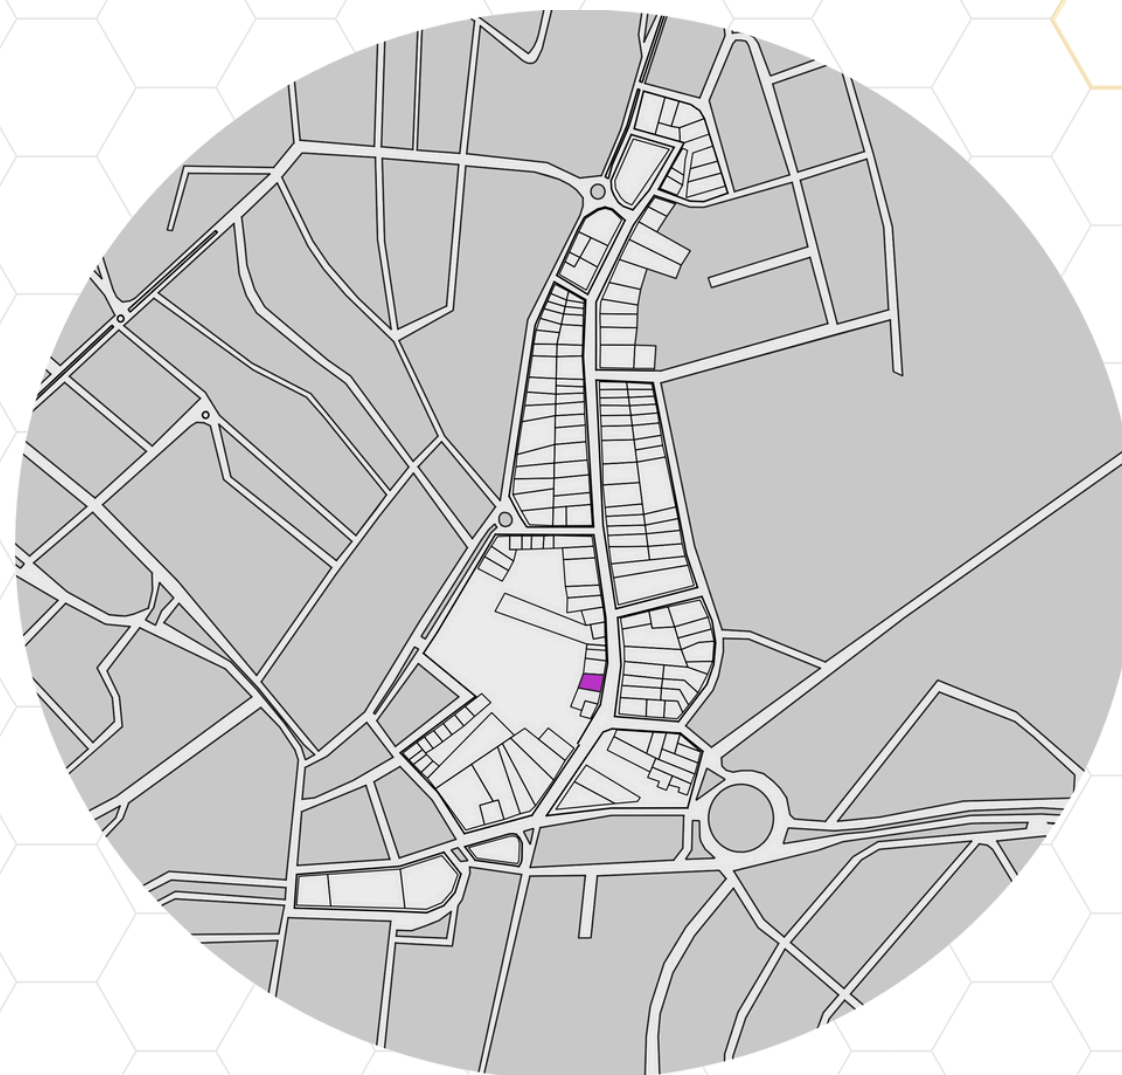
Figura 23 - Mapa Equipamento Urbano.

Os equipamentos urbanos também são escassos. A área de estudo conta com apenas um espaço cultural público, a Casa de Cultura, mantida pela prefeitura da cidade.

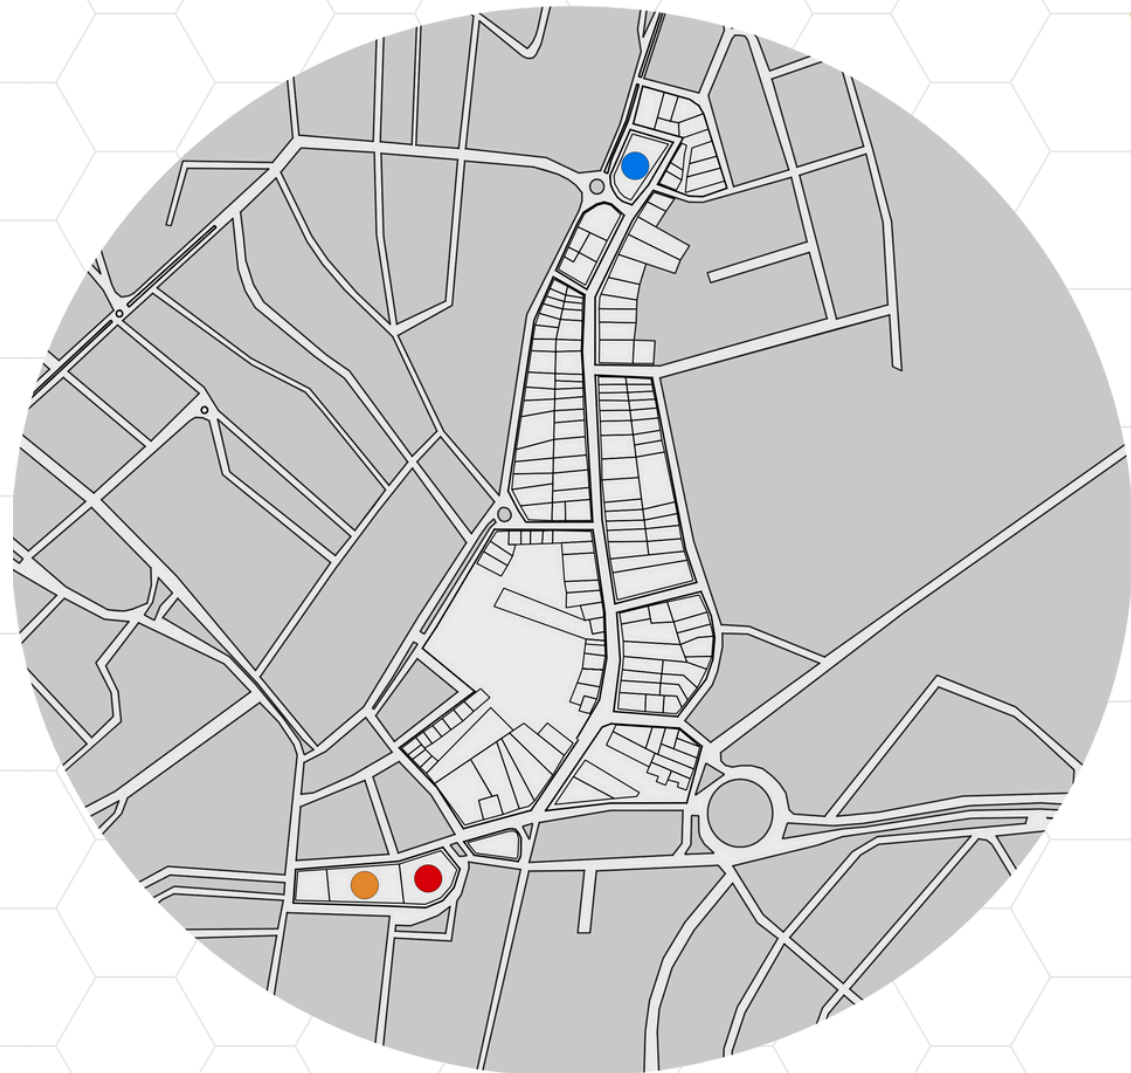
Figura 24 - Mapa Dimensão Expressivo-simbólica.

Se destacam na região 3 pontos focais, são eles: a Igreja Nossa Senhora do Rosário, a Igreja Matriz Paróquia Santa Luzia e a Praça do Divino Espírito Santo. Ambas as igrejas se destacam na paisagem tanto por sua beleza quanto por seus gabaritos mais altos do que das outras edificações próximas. Já a praça se destaca na paisagem devido a escultura em homenagem ao Divino Espírito Santo, instalada no centro.

- Igreja Nossa Senhora do Rosário
- Igreja Matriz Paróquia Santa Luzia
- Praça do Divino Espírito Santo

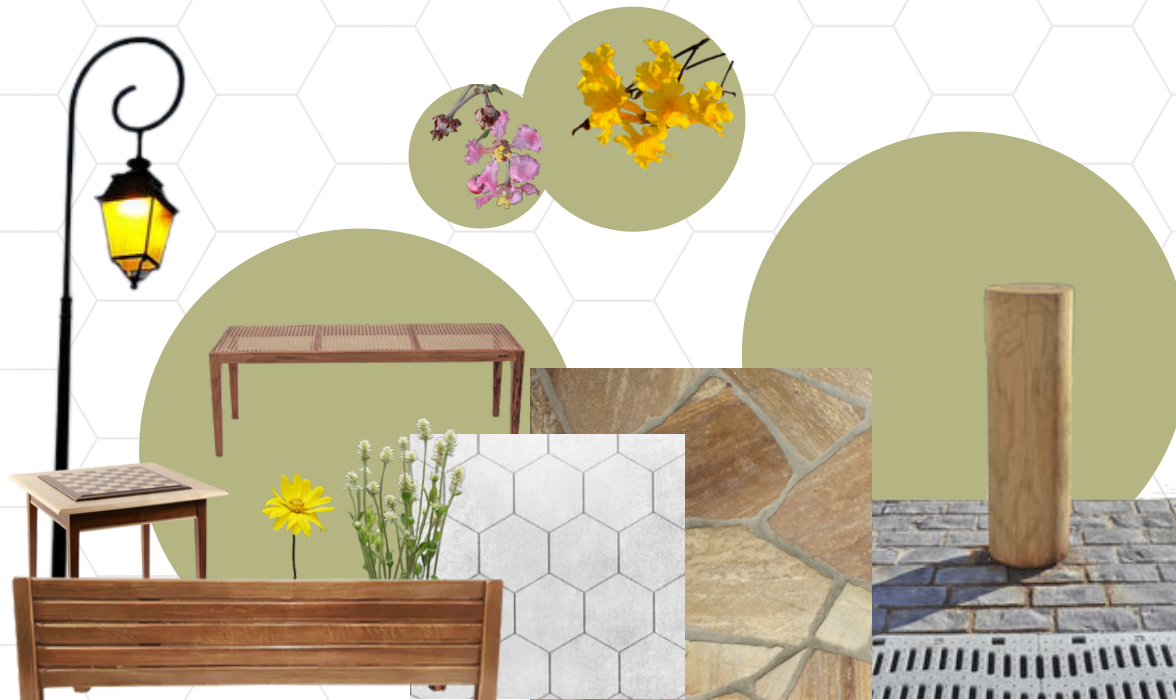
Figura 30 - Moodboard do projeto.

Os postes de iluminação serão os únicos postes existentes na via, já que toda a fiação elétrica deverá ser enterrada antes da instalação da nova pavimentação. Estes deverão ser metálicos, com um design antigo e detalhado, mas utilizando de energia elétrica. Assim como os balizadores, todos os itens de mobiliário urbano deverão ser em madeira. Bancos e mesas de jogos são alguns dos mobiliários a serem dispostos ao longo da via para proporcionar conforto e lazer aos que transitarem por ali. Para implantar o paisagismo na via de forma a não bloquear a visibilidade serão usadas espécies nativas do cerrado de pequeno e médio porte, como flores e arbustos para agregar beleza e delicadeza à paisagem. Estas plantas deverão plantadas em floreiras de madeira dispostas ao longo da via.

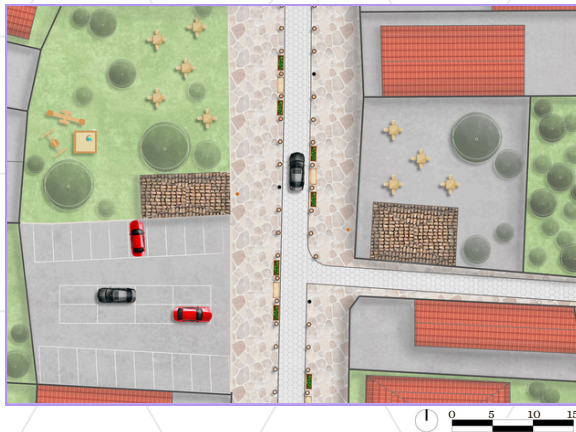
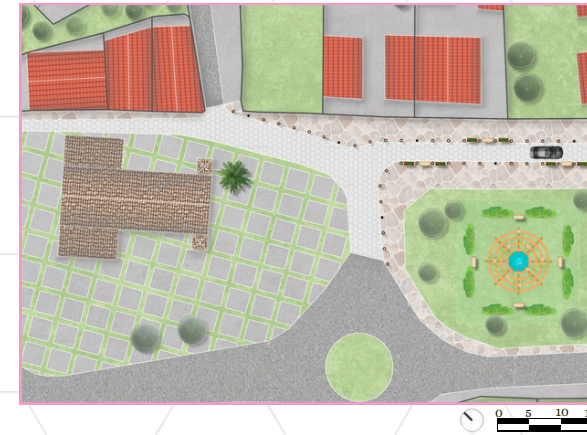
As figuras 31, 32 e 33 são estudos de implantação para observar a composição do projeto. Desta forma, fica possível a avaliação da aplicação dos materiais e mobiliários escolhidos. As imagens também exemplificam as praças e estacionamentos a serem criados conforme as diretrizes estipuladas. Na figura 33 é possível compreender ainda a abarangência do projeto e como se dará com o entorno fora da área intervenção. O objetivo é gerar uma diferenciação da Rua do Rosário para com as demais mantendo a harmonia da paisagem.
