Centro Universitário do Planalto Central Aparecido dos Santos
Curso de Engenharia Civil
Trabalho de Conclusão de Curso

UTILIZAÇÃO DO BAMBU NA CONSTRUÇÃO CIVIL
(Análise Comparativa: Implantação de Treliça de Bambu em Verga e
Contraverga em Substituição ao Aço)

Gama-DF
2021

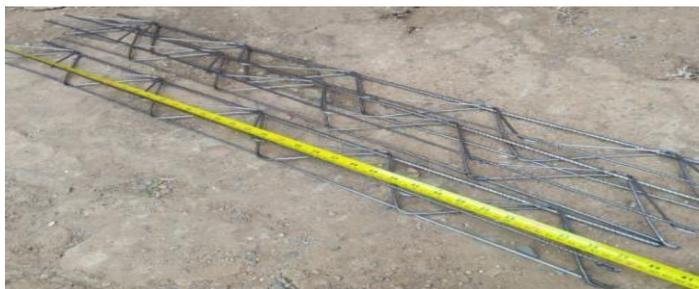
A treliça de aço foi adquirida já pronta com as seguintes dimensões: ferro superior de 6mm e 2 ferros inferiores de 4,2mm, com estribos de ferro de 4.2mm, soldados com espaçamento de 20cm entre um e outro, nomenclatura industrial da treliça TRDI L8.

Figura 9 – Treliça de aço

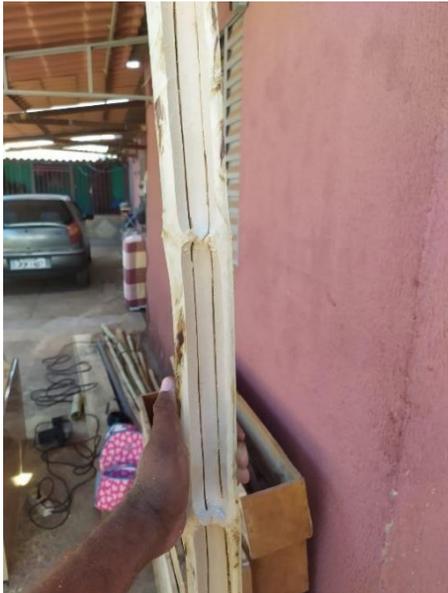
Figura 10 – bambu pré cortado.

Todas as trelças de bambu foram construídas da mesma forma, mudando apenas o tipo de tratamento que foram submetidas, o bambu taquara foi cortado em tiras de 30mm x 10mm para a confecção das trelças.

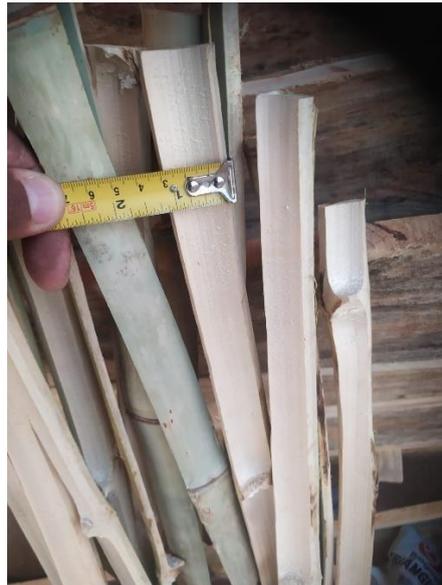
Figura 11–Trelça de bambu já cortada (3 cm).

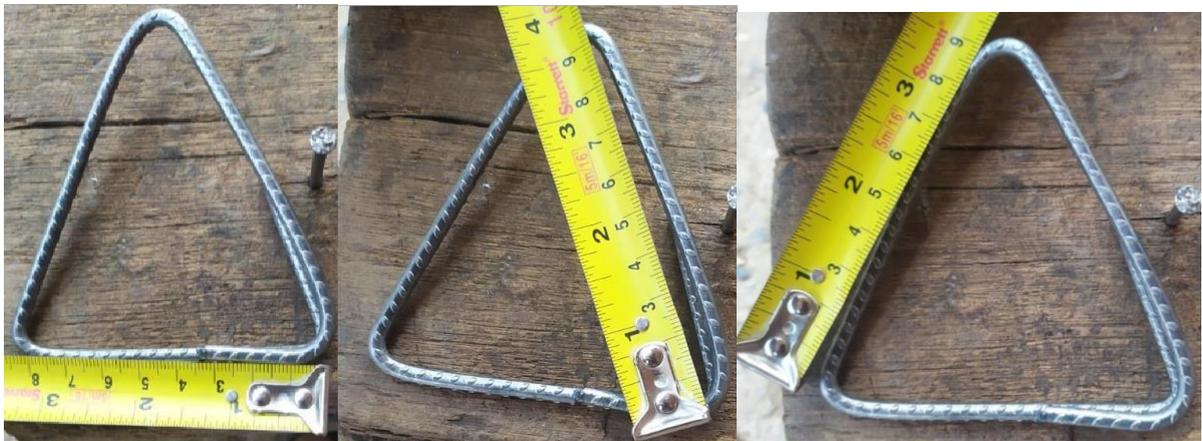
Foram feitos estribos com barras de aço de 4,2mm para fazer as trelças e amarrados com arame recozido Simples N18 1,24mm.

Figura 12 – Estribos de aço 4,2mm.

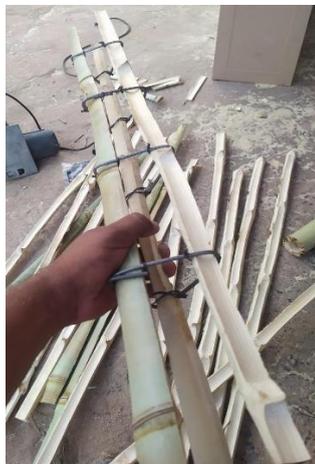
As medidas de espaçamento entre os estribos foram as mesmas da treliça de aço (industrializada), ou seja, espaçamento de 20cm entre uma e outra.

Figura 13 – Treliça sem tratamento.

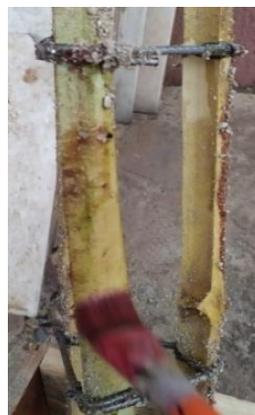
Figura 15: Aplicação verniz e areia

Na treliça com tratamento manual, o preparo foi feito antes de montar a treliça, todas as taliscas foram lixadas com lixa para madeira número 100, depois foram aplicadas duas camadas de verniz Premio Marítimo para melhor resistir as intemperes e ação do concreto, entre uma camada de verniz e outra foi adicionado areia lavada média por cima do verniz. Entre uma aplicação da camada de verniz para outra deu-se o intervalo de 48hs, as peças foram posteriormente colocamos para secar ao sol. A areia foi adicionada nas peças com o intuito de aumentar a aderência da treliça com o concreto.

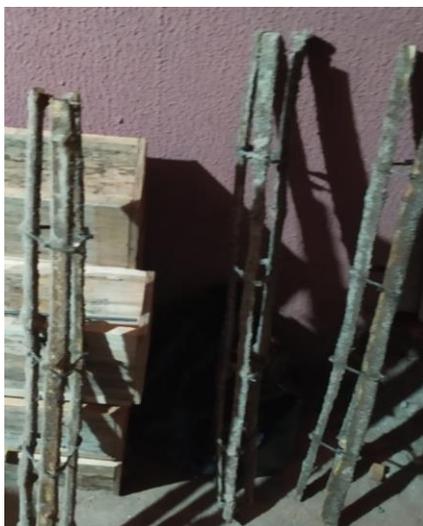
Treliças prontas após a aplicação das duas camadas de verniz e areia, já montadas com estribos e amarrados com arame recozido conforme figura 16.

Figura 16: Segunda mão de verniz e areia.

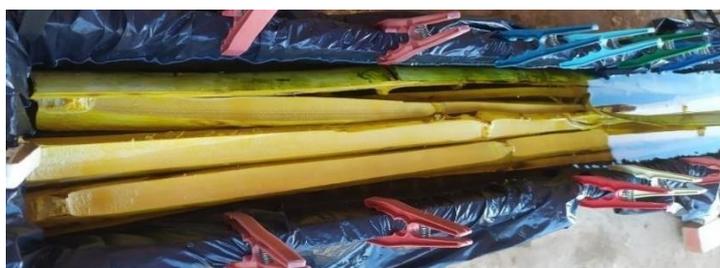
Depois de submerso por 24 horas, a água e o bambu ficaram com uma cor amarela, conforme Figuras 19 e 20.

Figura 19: Talisca de bambu submersa na água com hidróxido de sódio com microperolas

As taliscas de bambu foram submersas no hidróxido de sódio com microperolas (NaOH.), diluído na proporção de 50g para cada um litro de água, foi adquirido 189g do NaOH (Figura 18) no laboratório de Engenharia Civil da Uniceplac. Depois que o NaOH foi diluído, rendeu em torno de 3,78 l, posteriormente as taliscas de bambu foram mergulhadas no hidróxido de sódio durante 24hs, e somente depois desse prazo foram confeccionamos as treliças com estribos e arames. O hidróxido de sódio com microperolas, tem como função a retirada da lignina, hemicelulose e celulose, bem como de abrir os poros do bambu para adquirir mais aderência ao concreto, conforme Figura 17.

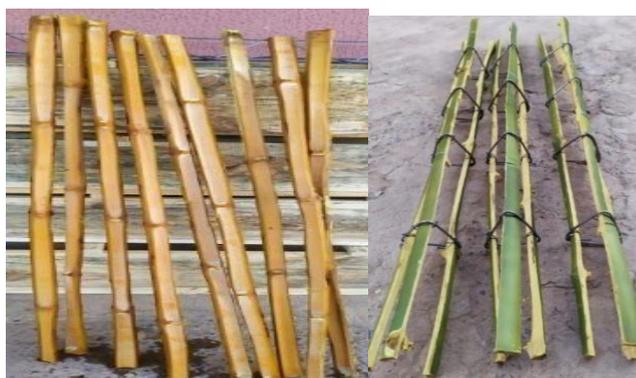
Figura 20: Bambu e treliças tratado e com hidróxido de sódio com microperolas.

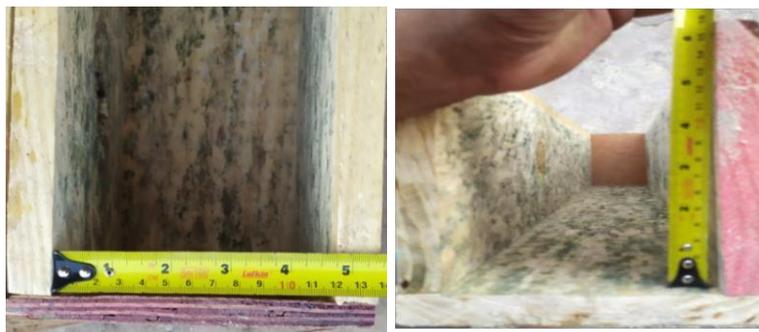
Para fazer a concretagem das vergas e contravergas, foram confeccionadas 12 fôrmas para colocar as treliças, com dimensões de 100cm de comprimento, 16cm de altura e 12cm de largura, de acordo com a Figura 21, sendo observado o indicado pelo NBR 6118 a respeito do

Figura 21: Medidas da fôrma: 12cm de largura e 16cm de altura

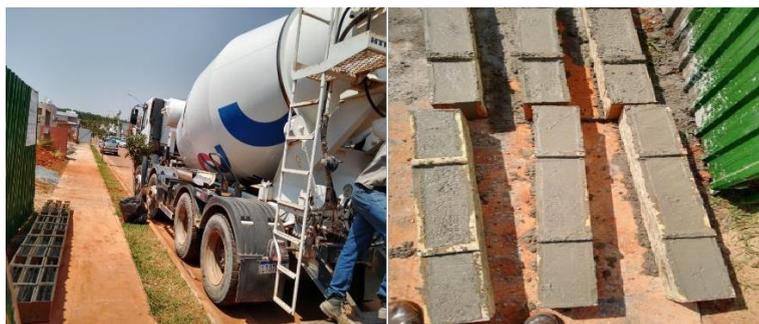
Todas as fôrmas foram confeccionadas com madeira de pinus, também foram colocadas travas nas fôrmas para não abrir ao despejar o concreto (Figuras 22 e 23), com essas travas foi possível amarrar as treliças deixando um espaçamento de 3cm para baixo e 3cm para cima de recobrimento.

Figuras 22 e 23: Concretagem dos corpos de provas

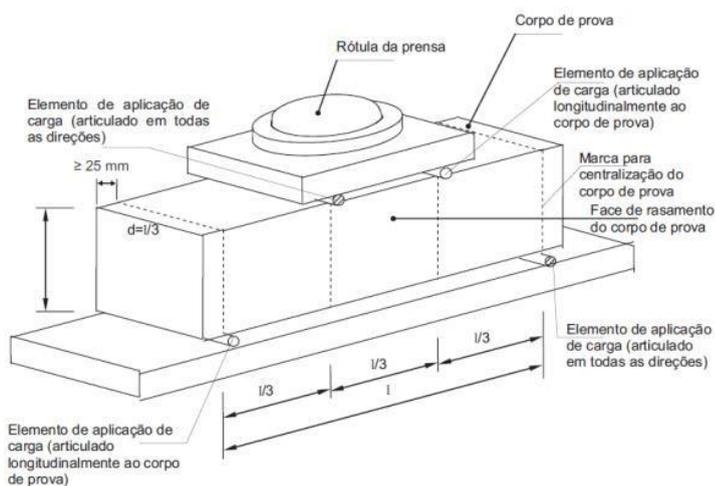
Os ensaios de resistência à flexão foram realizados no laboratório de Engenharia Civil da Uniceplac. As vergas foram submetidas ao ensaio de flexão a quatro pontos, à ação de forças concentradas, aplicadas verticalmente, substituindo a força uniformemente distribuída por duas forças concentradas, aplicadas exatamente nos terços do vão, conforme mostrado na Figura 24 e de acordo com a norma NBR 12142/2010. Foi utilizada para o ensaio uma Prensa Hidráulica Bovenau-P1500, com capacidade de 15 Ton e um vão livre de 480mm, conforme Figura 25.

Figura 24: Desenho esquemático do posicionamento das Vergas

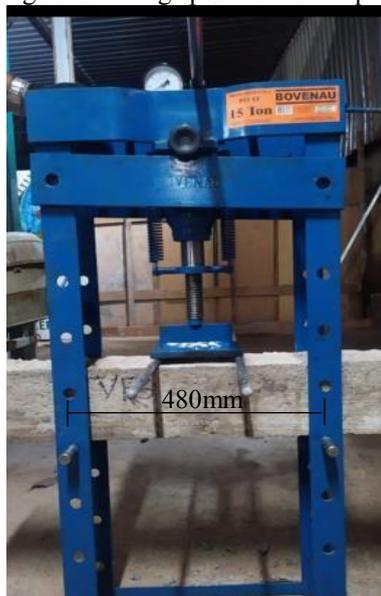
Figura 25: Verga posicionada na prensa Bovenau-P1500

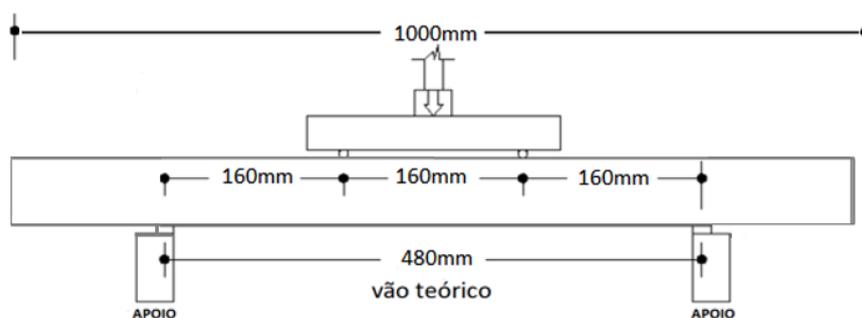
Com o corpo de prova na prensa, foi medida as distâncias das extremidades para que a verga ficasse com os dois lados iguais, dividiu-se os terços entre os apoios e foi instalado elementos de aplicação de carga, de acordo com a Figura 26, posteriormente a peça foi submetido a carga até o seu rompimento, não sendo mais possível aplicar mais carga.

Figura 26- Demonstração do vão teórico das vergas (NBR 12142)

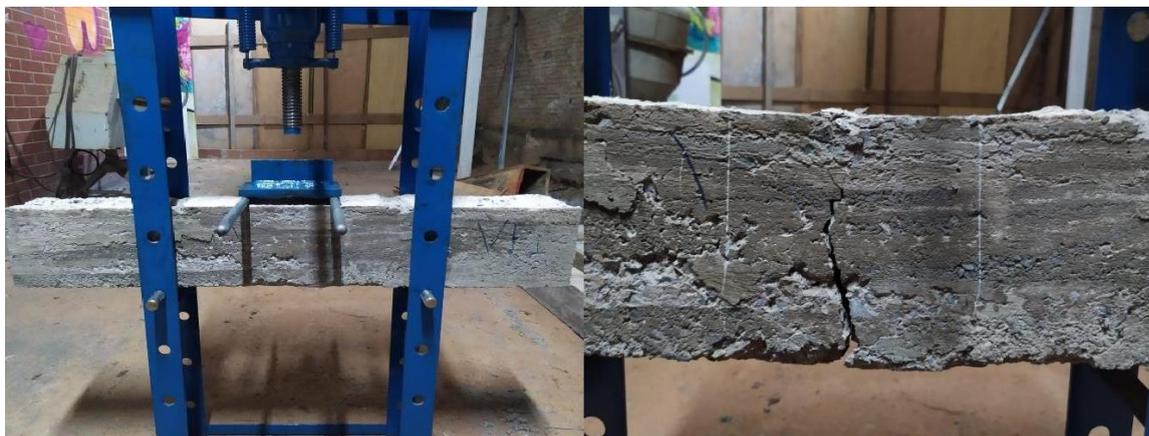
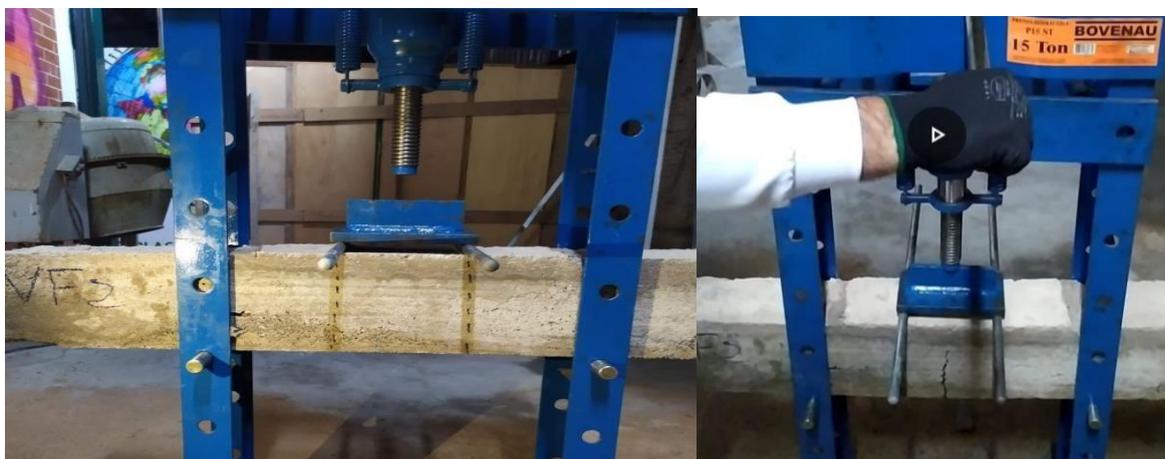
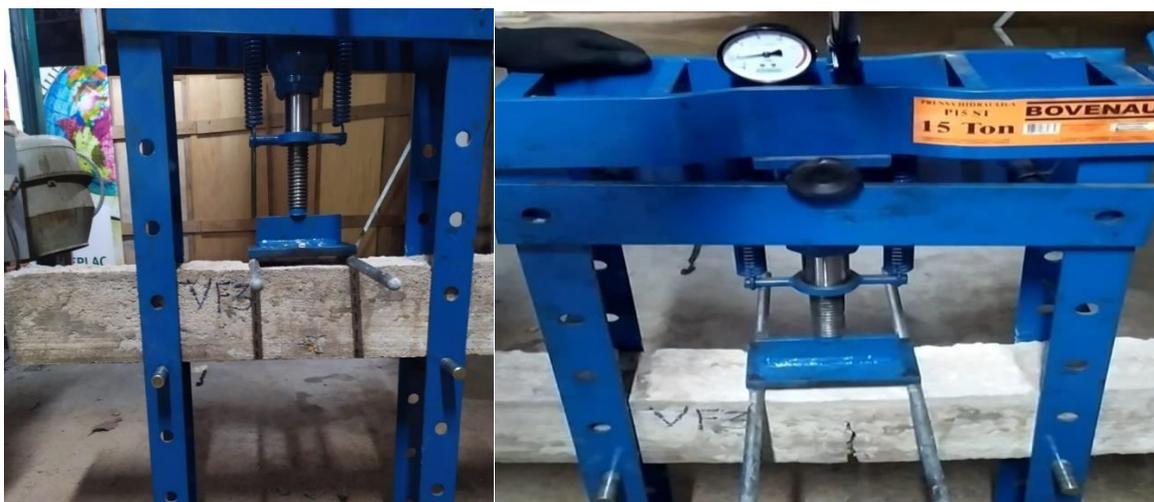
Todos os corpos de prova romperam por cisalhamento, todos dentro do terço médio do vão entre os apoios, como apresentados nas Figuras 27 a 29. Foram submetidos à carga até o seu rompimento, onde foi observado o estado limite último.

Figura 27: Corpo de prova VF1, antes e após rompimento.

Figura 28: Corpo de prova VF2, antes e após rompimento

Figura 29: Corpo de prova VF3, antes e após rompimento.

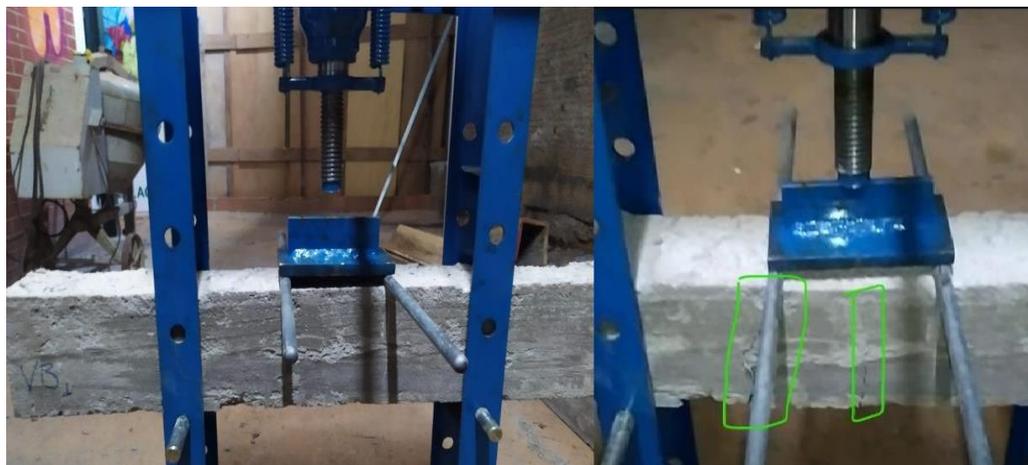
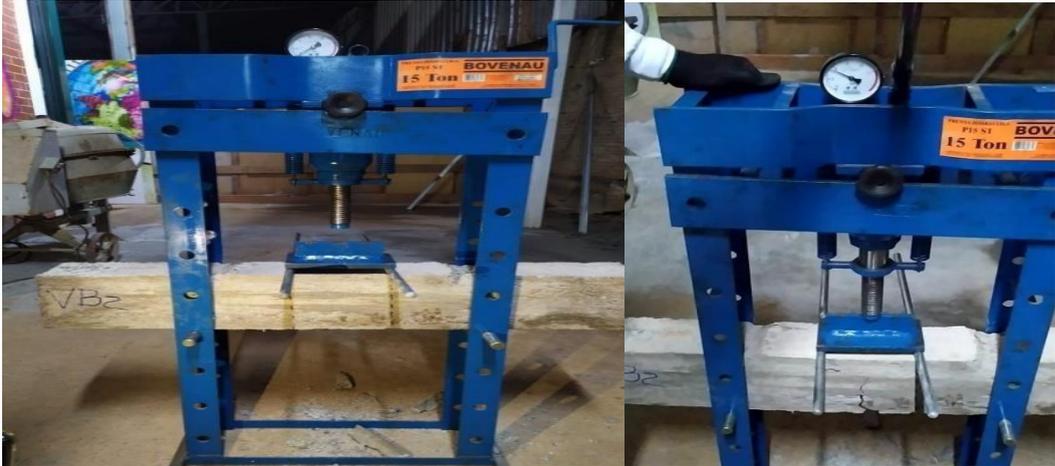
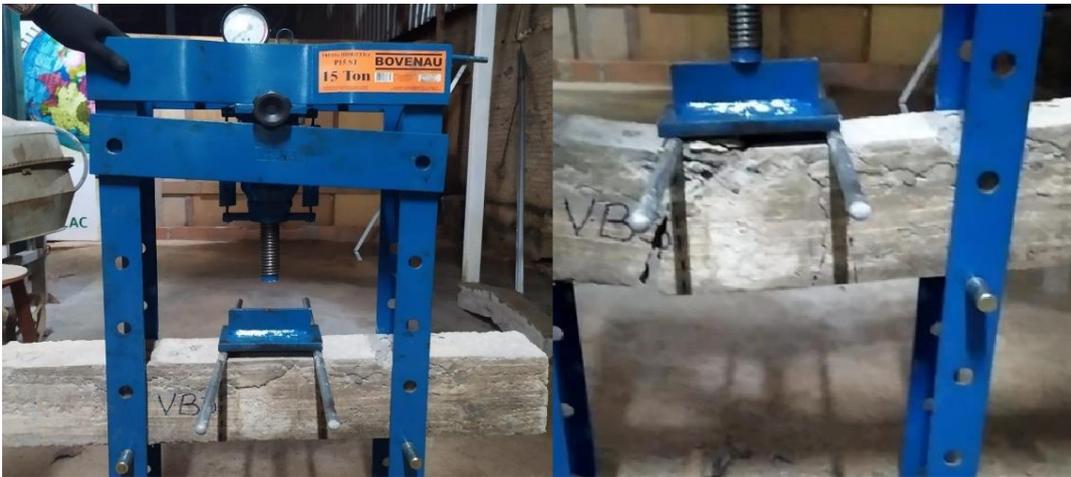
Todos os corpos de prova romperam por cisalhamento, todos dentro do terço médio do vão entre os apoios, como apresentados nas Figuras 30 a 32. Foram submetidos à carga até o seu rompimento, onde foi observado o estado limite último.

Figura 30: Corpo de prova VB1, antes e após rompimento.

Figura 31: Corpo de prova VB2, antes e após rompimento.

Figura 32: Corpo de prova VB3, antes e após rompimento.

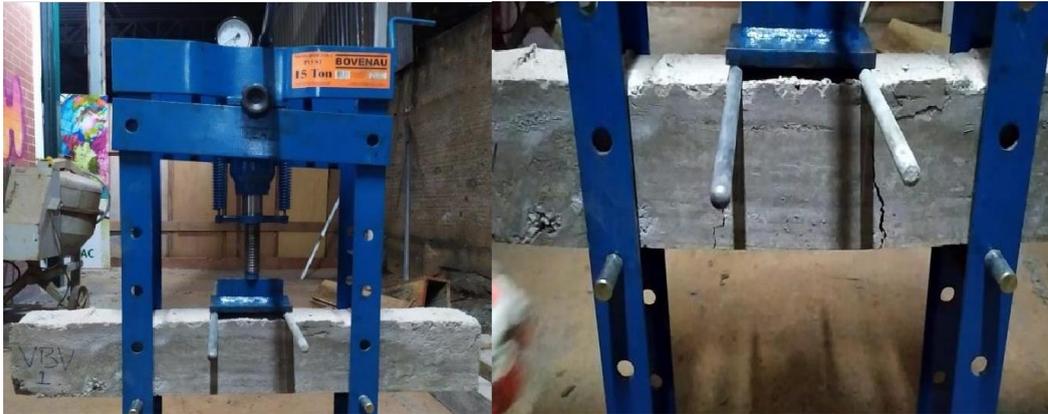
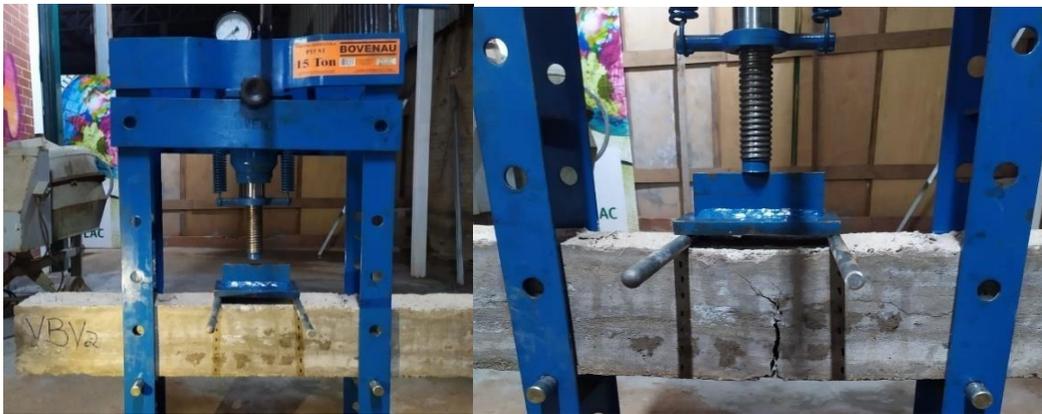
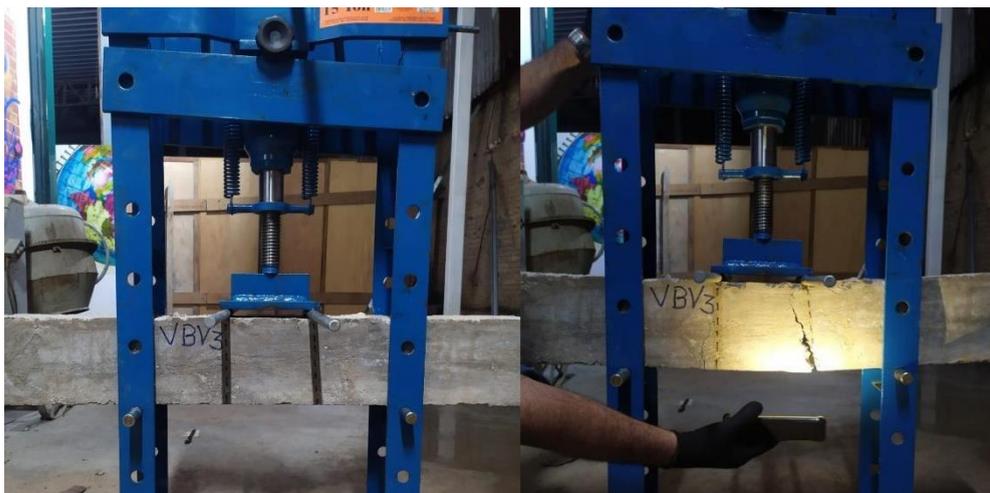
Todos os corpos de prova romperam por cisalhamento, todos dentro do terço médio do vão entre os apoios, como apresentados nas Figuras 33 a 35. Foram submetidos à carga até o seu rompimento, onde foi observado o estado limite último.

Figura 33: Corpo de prova VBV1, antes e após rompimento.

Figura 34: Corpo de prova VBV2, antes e após rompimento.

Figura 35: Corpo de prova VBV3, antes e após rompimento.

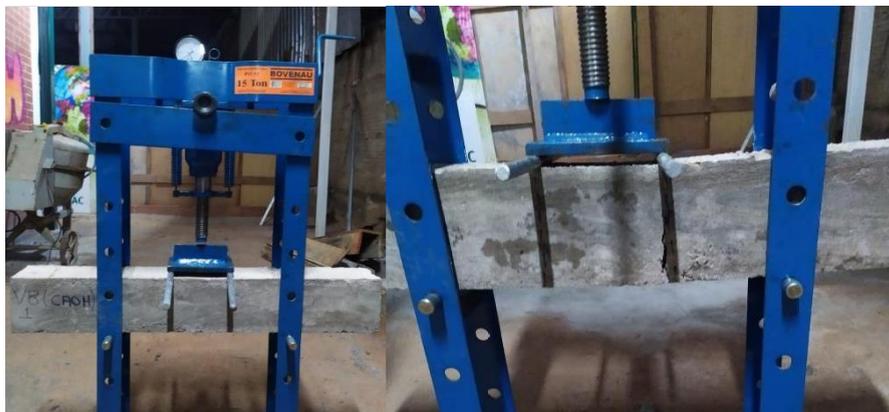
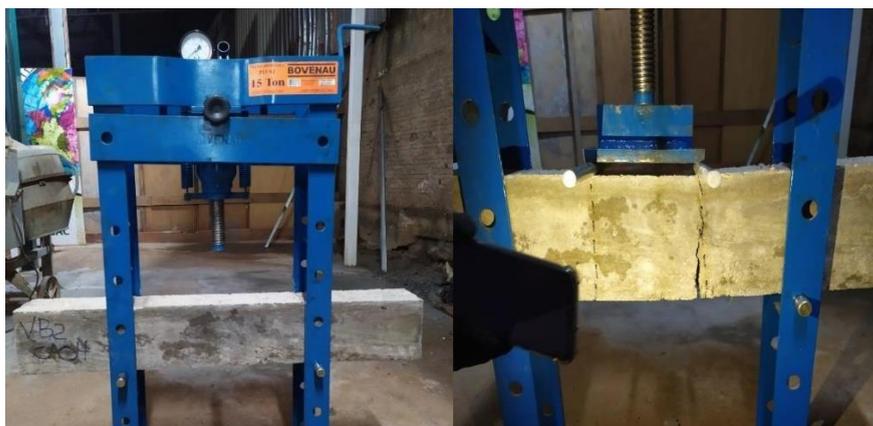
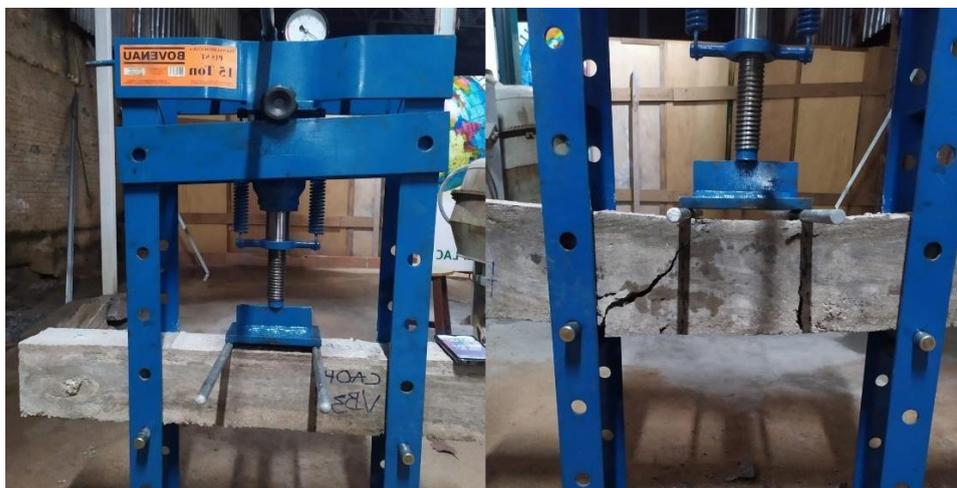
Todos os corpos de prova romperam por cisalhamento, todos dentro do terço médio do vão entre os apoios, como apresentados nas Figuras 36 a 38. Foram submetidos à carga até o seu rompimento, onde foi observado o estado limite último.

Figura 36: Corpo de prova VB NaOH, antes e após rompimento.

Figura 37: Corpo de prova VB NaOH, antes e após rompimento

Figura 38: Corpo de prova VB NaOH, antes e após rompimento.

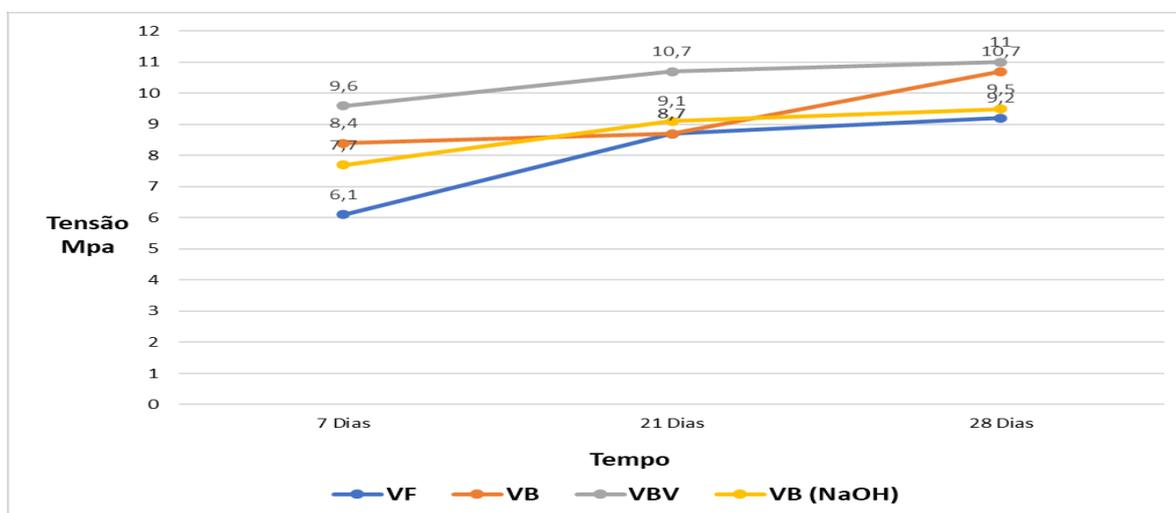
Nos gráficos 1 e 2, são apresentados os comparativos das Forças Máximas Aplicadas (N), dos resultados adquiridos da Tensão Máxima (MPa) e os dias que foram realizados os teste dos 12 corpos de prova, percebe-se que a resistência à flexão de todas as vergas de bambu, obtiveram melhores resultados do que as vergas fabricadas com aço (VF), as vergas de bambu com verniz e areia média (VBV) atingiram a melhor resistência em todos os testes, seguidas das vergas de bambu sem tratamento (VBV) e das vergas de bambu com tratamento (NaOH).

Gráfico 1 - Resultados dos ensaios de flexão das vergas e contravergas

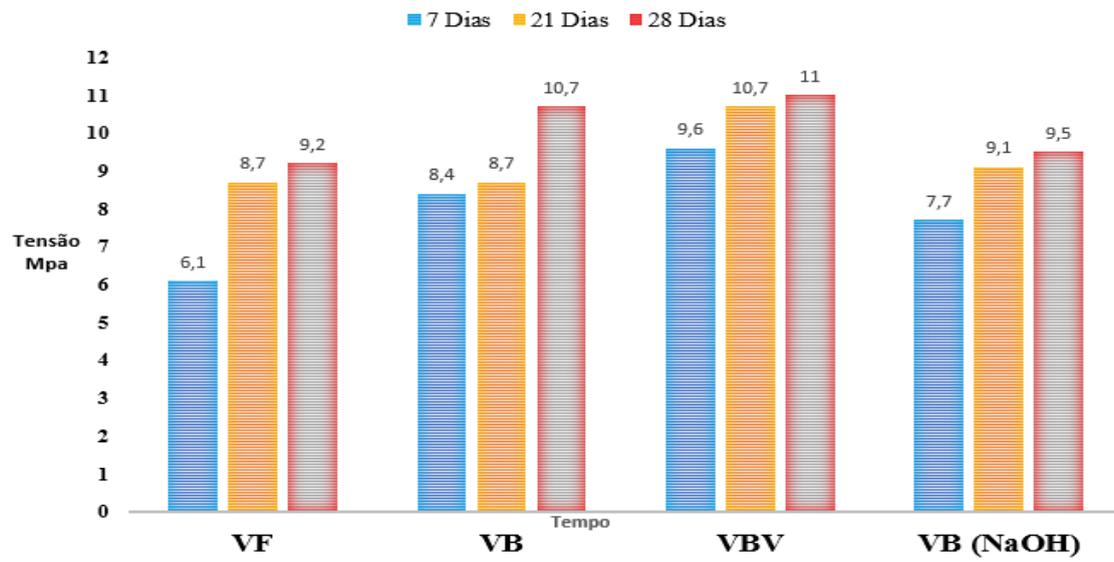
Gráfico 2 – Resultados dos ensaios de flexão das vergas e contravergas
